# ATLAS シリコン飛跡検出器の コミッショニングについて

池上陽一、海野義信、高力孝、近藤敬比古、寺田進（高工研）

# Evaporative Heater 問題とその対応

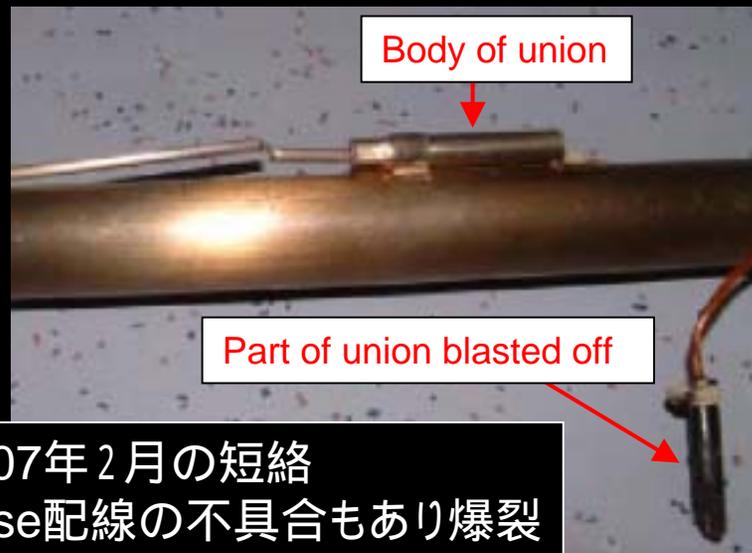
2007年2月にunionで短絡事故が発生  
(シースヒーターとリード線の結線部分)

2007年2月の短絡  
Fuse配線の不具合もあり爆裂

ヒーターを外からアクセス出来る場所に移動  
“far-heater”

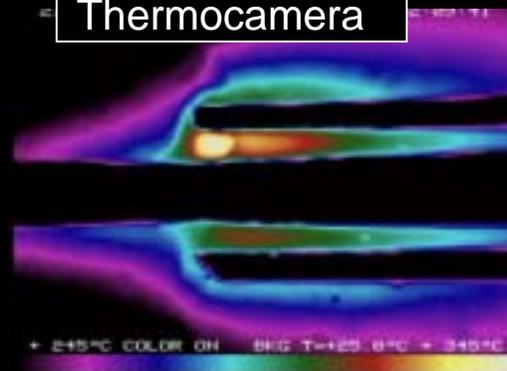
Thermocamera

3W,  $T = 345$

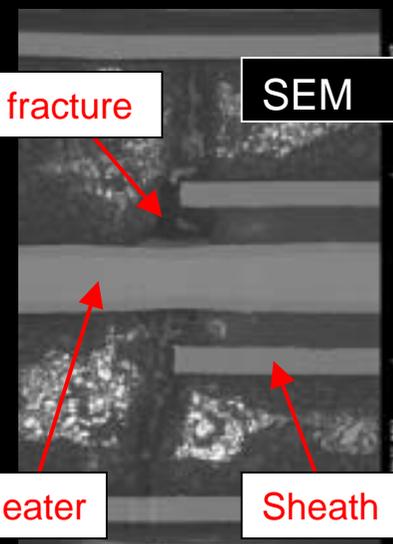
SEM

fracture

Heater

Sheath

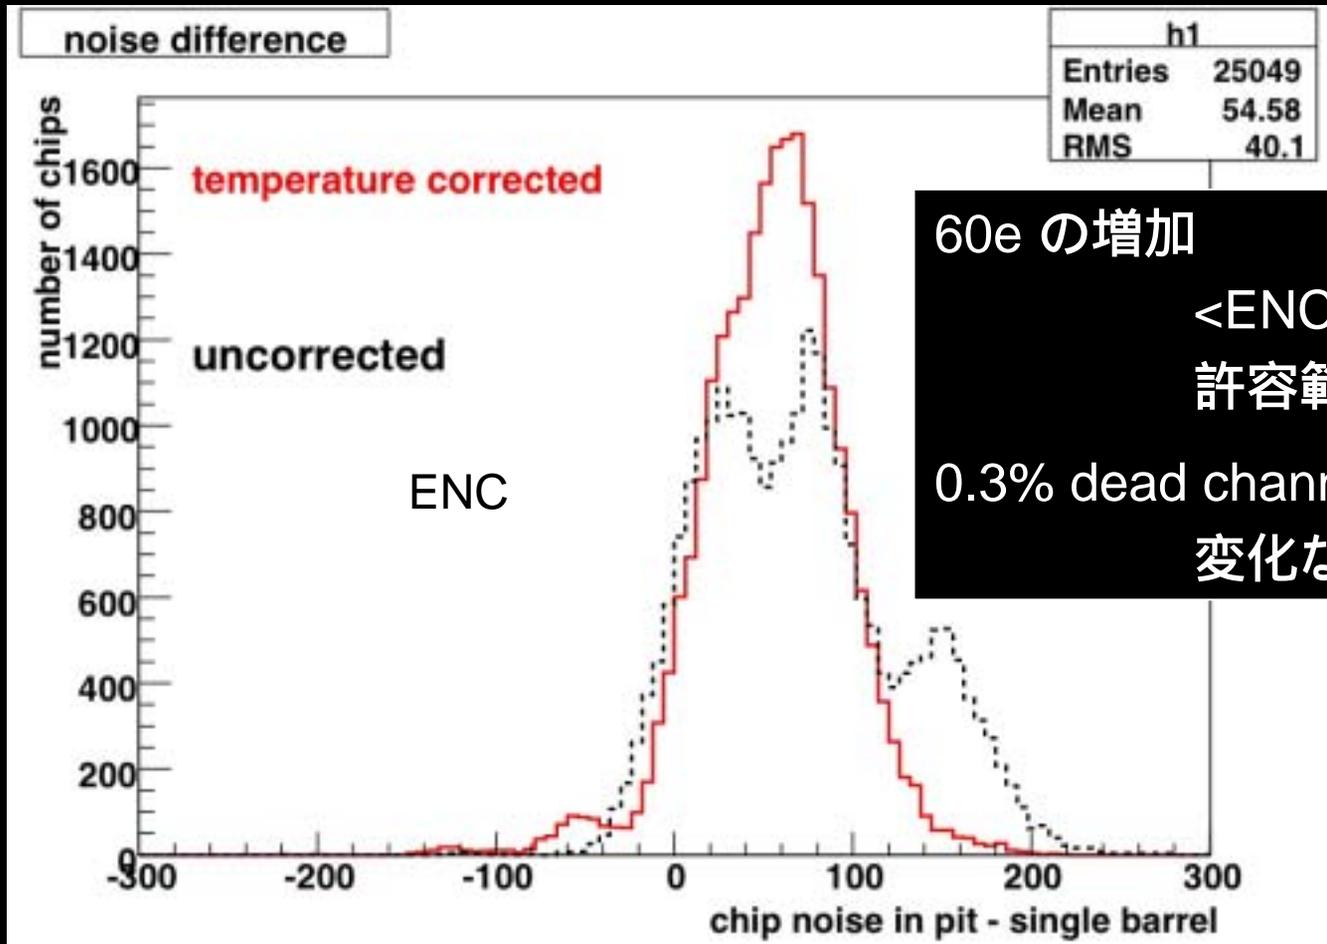
地下部と地上部とのENC (Equivalent Noise Charge)の差の分布  
ENCは、テストパルスによる threshold curveから評価

60e の増加

$\langle \text{ENC} \rangle = 1600e$

許容範囲内

0.3% dead channels

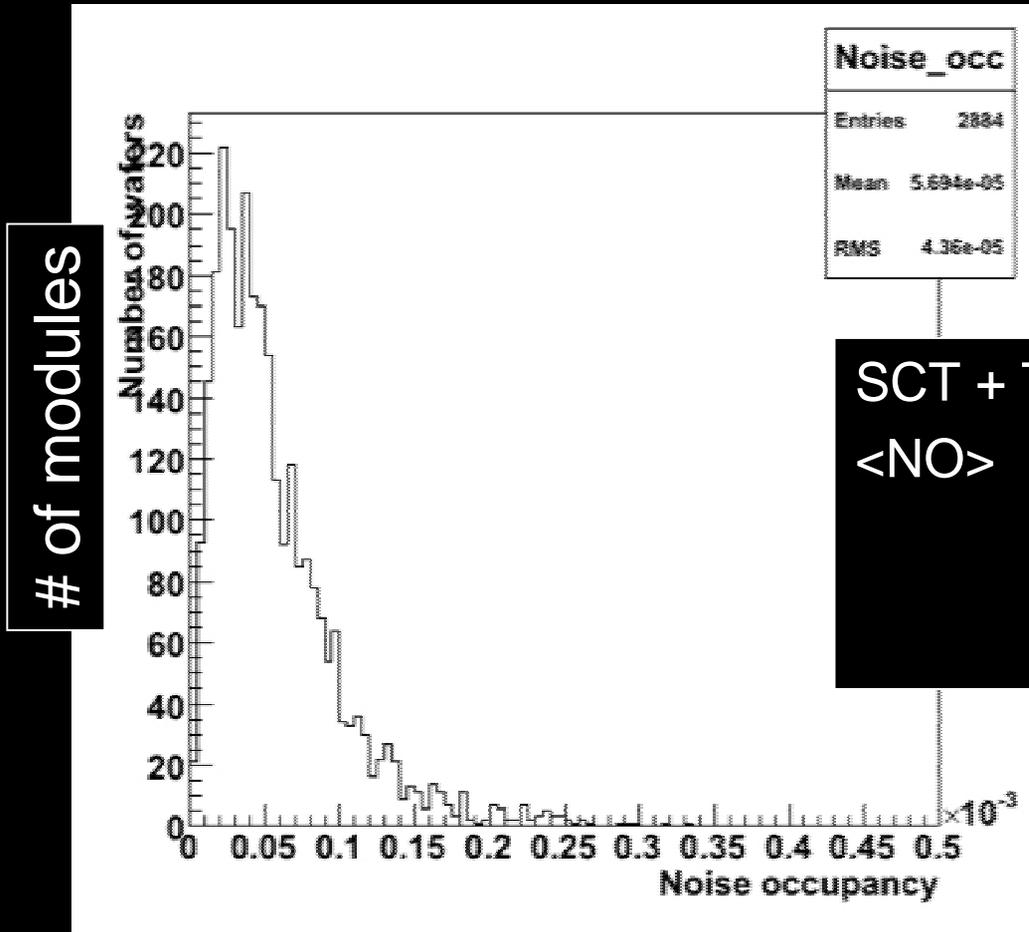
NO (Noise Occupancy)の分布

$$\langle \text{NO} \rangle = 5.7 \times 10^{-5}$$

$5.0 \times 10^{-5}$  : 地上の結果

TRTとの同時に動作は、OK

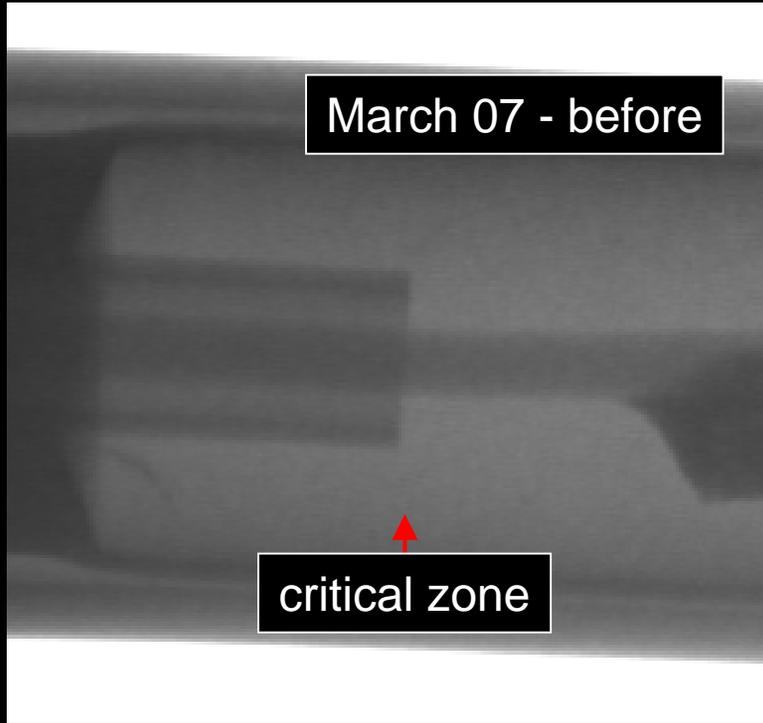
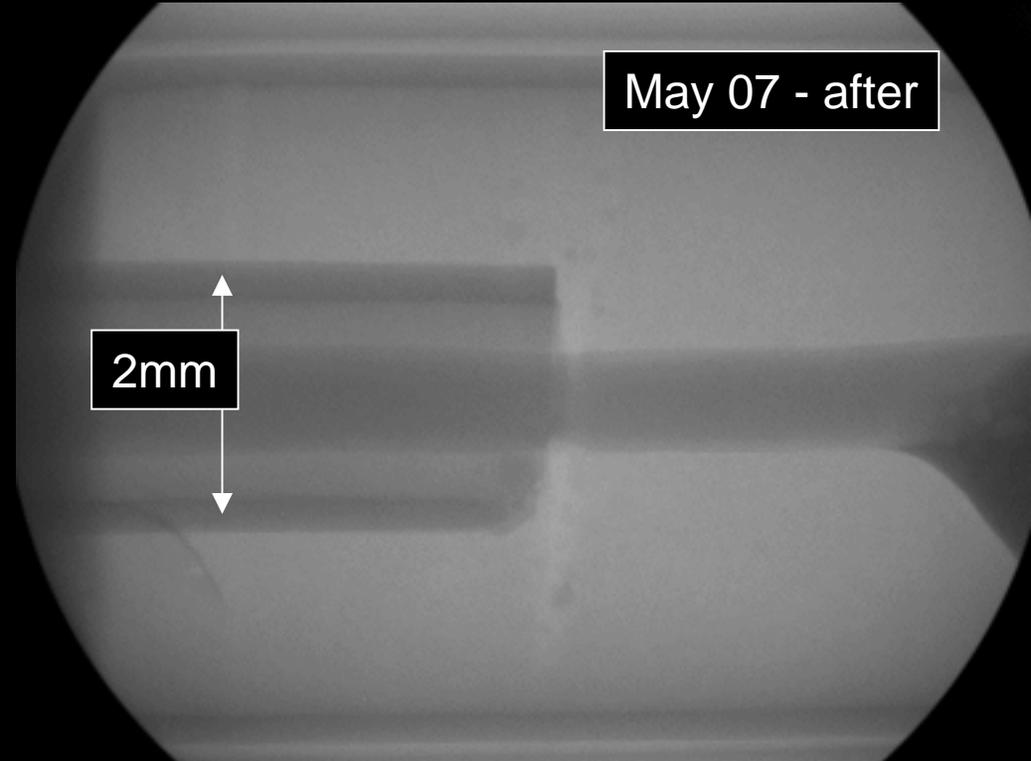
# Fault analysis of heater unions ( X-ray )

First fault in February. The union of a heater blew-up after few hours of operation. All non conformities (geometrical and permeability to moisture) found and corrected.

A union failed on May 7 while testing Barrel SCT in the pit. This was a “golden” union, not a single non conformity and was in operation since 5 days. It failed at start-up.

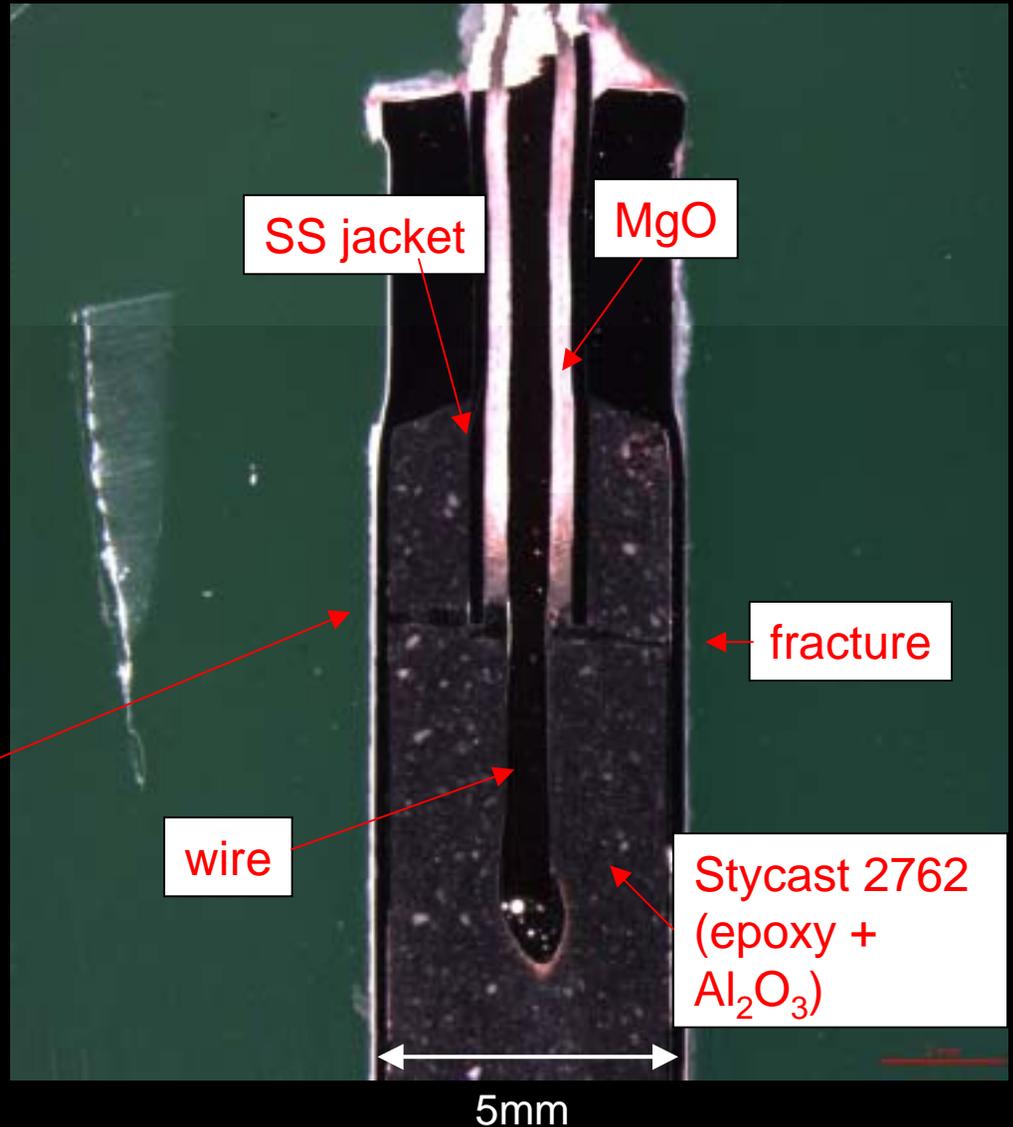
# Longitudinal Metallographic Cut

The interlock system did work and therefore the union did not blow-up (as in the first fault in February).

$R_{\text{short}} = 25 \text{ m}\Omega$ , then longitudinal metallographic cut and  $R = 38 \text{ m}\Omega$ .

A fracture is visible (same as in the x-ray)

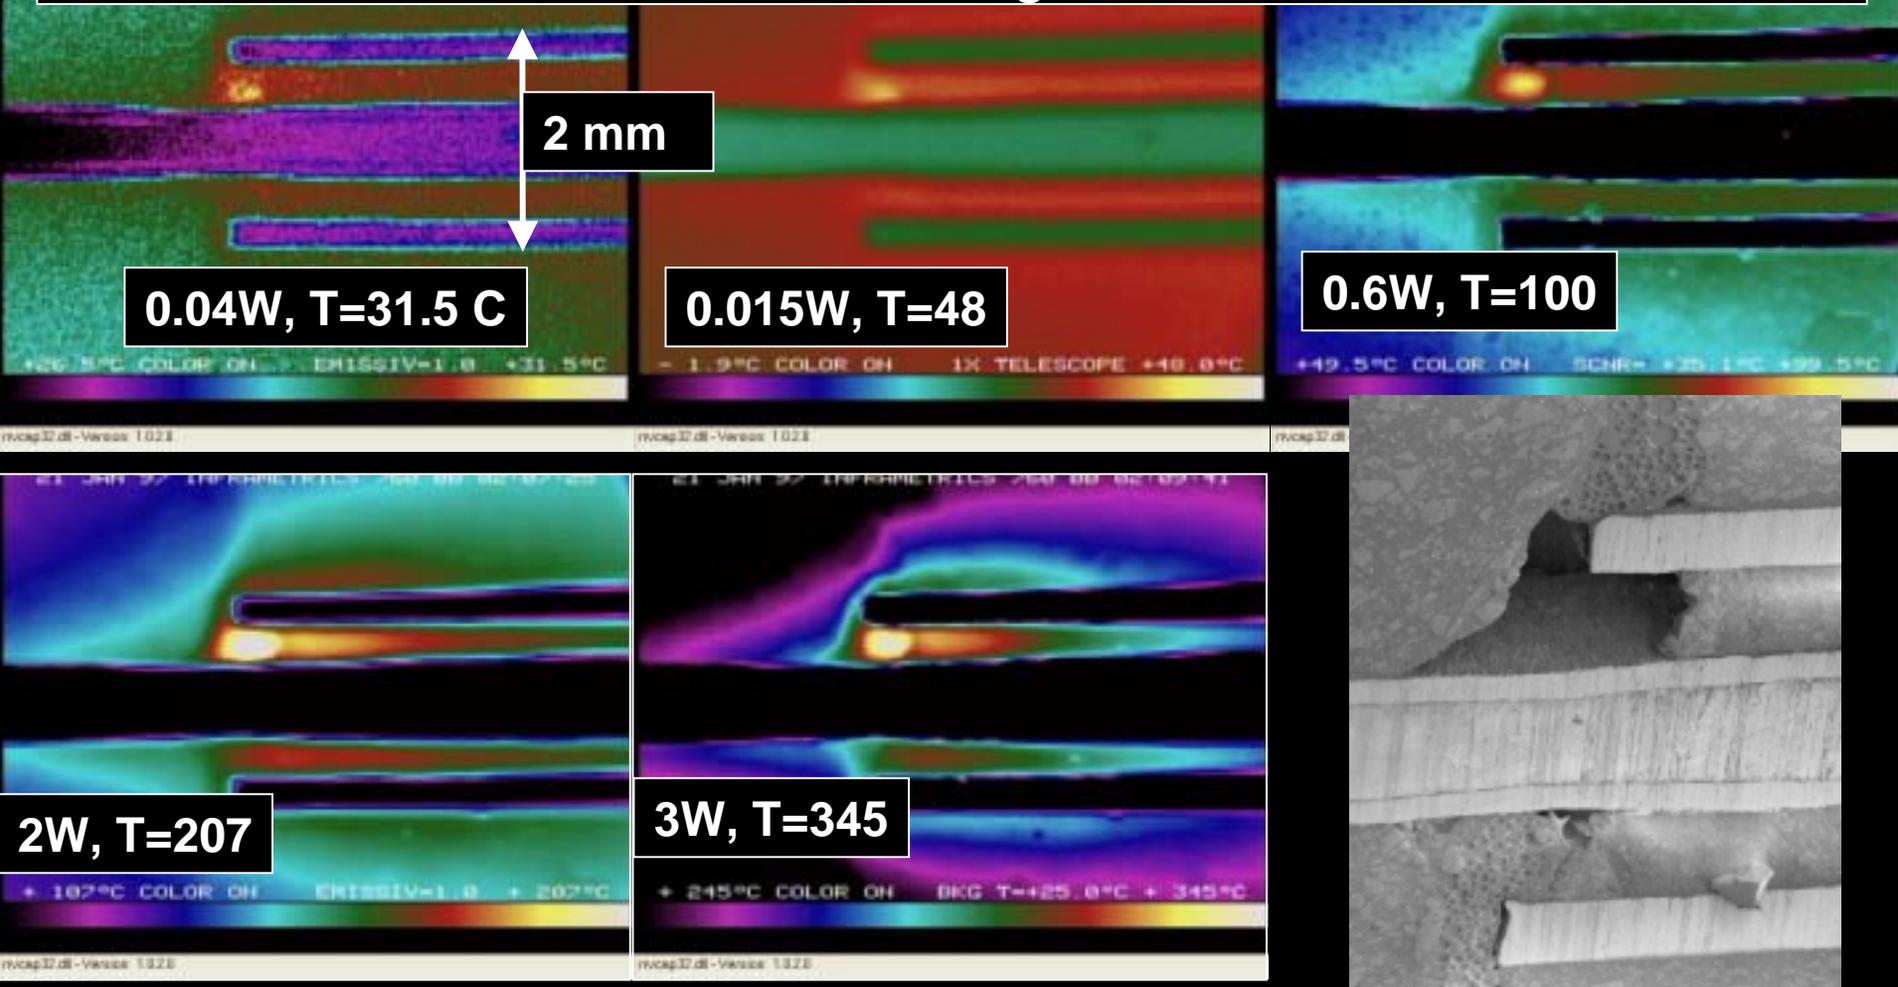
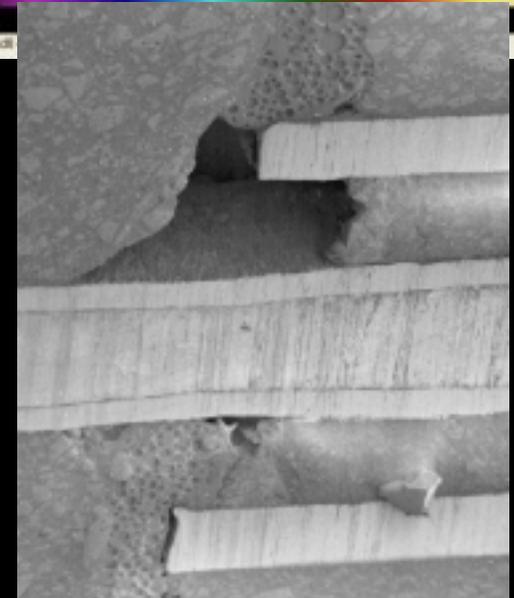
# Thermocamera analysis

Injected a known current through the 2 shorted ( $38 \text{ m}\Omega$ ) electrodes and measured with high-resolution thermocamera
