ATLAS実験 TGC検出器の試運転総括

名古屋大学高エネルギー物理学研究室

長谷川慧

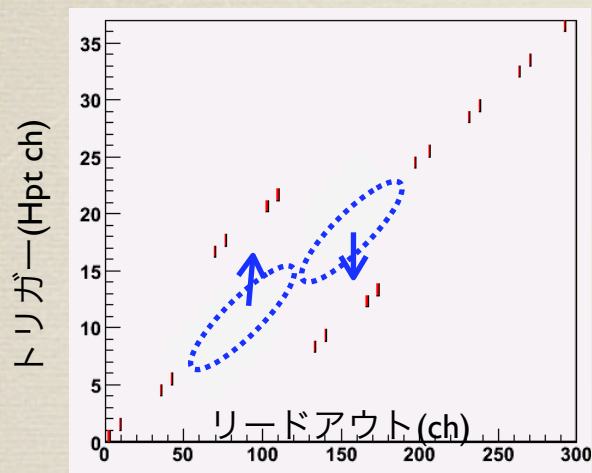
症状：発行されるトリガー位置がスワップ
 原因：トリガーラインのケーブル取り違い

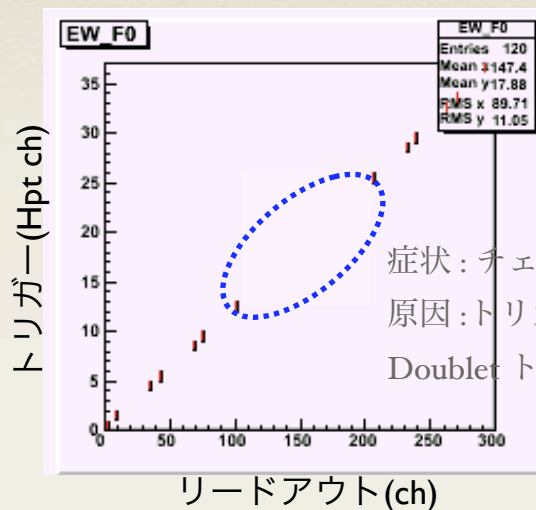
症状：チェンバーヒットに対応するトリガーなし
 原因：トリガーのタイミングずれ(設定パラメタ、ケーブル等)
 Doubletトリガー不調(ケーブル、トリガーボード)

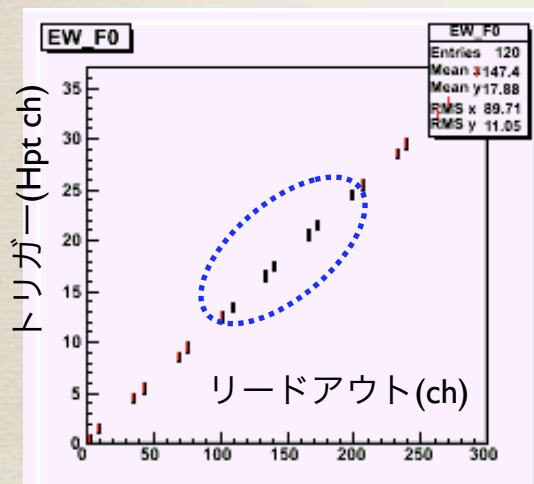
症状：Tripletとの相関が取れない(黒く表示)
 原因：Tripletトリガーボード不良
 ボード間ケーブル断線

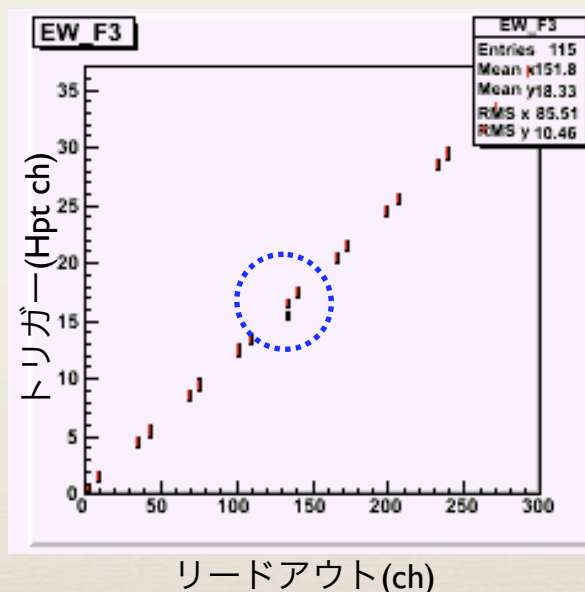
症状：トリガー算出値にふらつき
 原因：ケーブル不良
 ボード不良
