ATLAS実験IBL検出器の インストールに向けた準備状況

'14 3/27 田窪洋介(KEK)

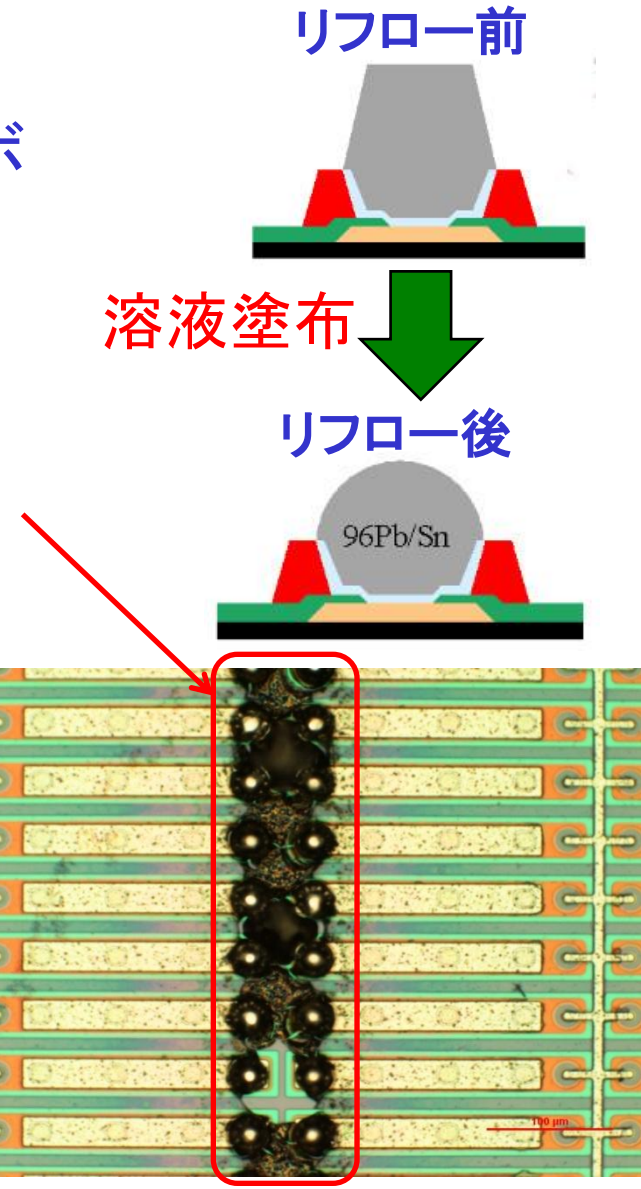
IBLの危機 バンプボンドの失敗

- モジュールを約200個製造した段階でバンプボンドの歩留まりが約70%だった
 - 全体の歩留まりは約40%
- リフローの際に使用する溶液がバンプの間に挟まって、バンプ同士がくっついていなかった
- バンプボンドの業者(IZM)の技術者が別の人に交代したのが原因

- 技術者の再教育
- リフローに溶液を使わなくて済む装置に切り替えた

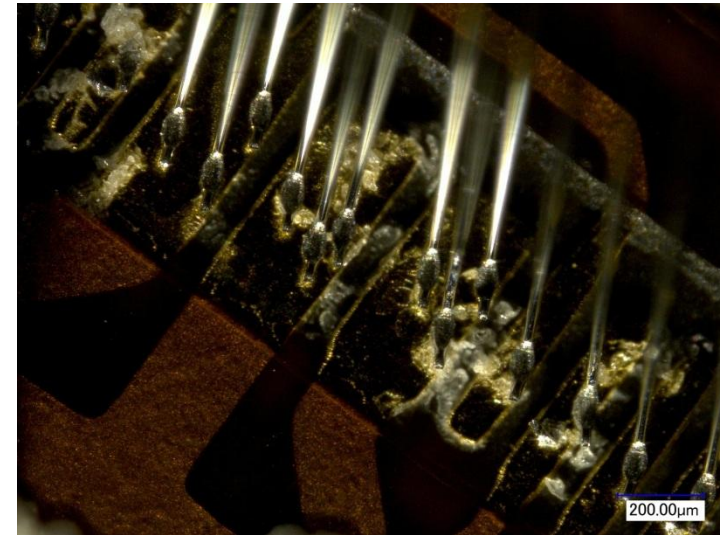
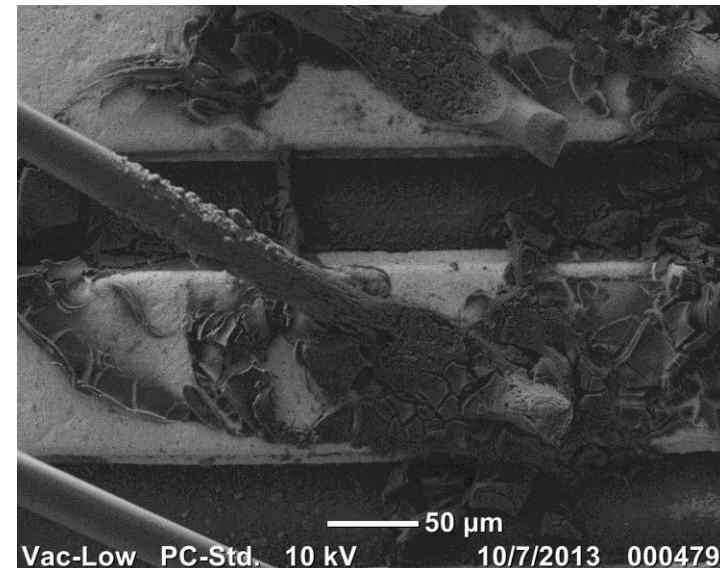
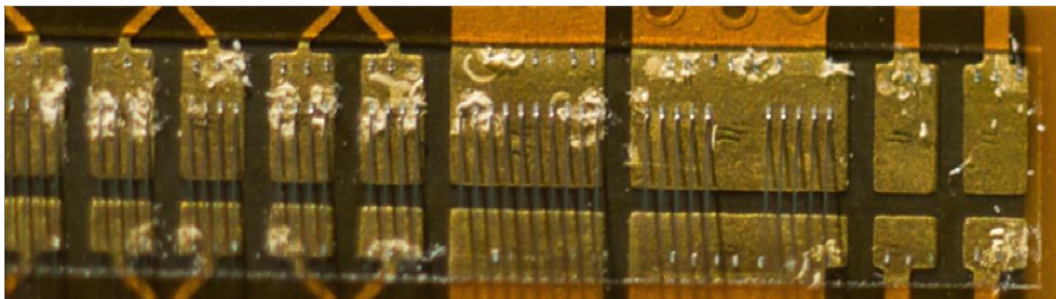
IBLの危機 ボンドパッドの腐食 (1)

- ステープを13枚製造した段階でボンディング・パッドに腐食が見つかる。
- ボンディング・ワイヤーに使用しているアルミが腐食していた ($\text{Al}(\text{OH})_3$)
- 塩素がアルミと水分中の酸素の結合を媒介していることが判明
 - 温度耐性試験で-20度にしたときに結露を起こしていたのが水分の起源
 - 最後まで塩素の起源は特定されず

- 13枚の腐食したステーブについて約50%のワイヤーを打ち直した
 - モジュールは取り外せないなので、ステーブごとワイヤーを打ち直し
- KEKとジュネーブ大が修理後の動作試験を担当し、数々の不具合を発見
 - 修理中にFEが破損: 2モジュール
 - センサーの破損: 2モジュール
 - ワイヤーの打ち間違い: 8モジュール
- FEとセンサーに不具合のあるモジュールは全て取り替えた
- 約3か月で作業を完了 (2014年2月)

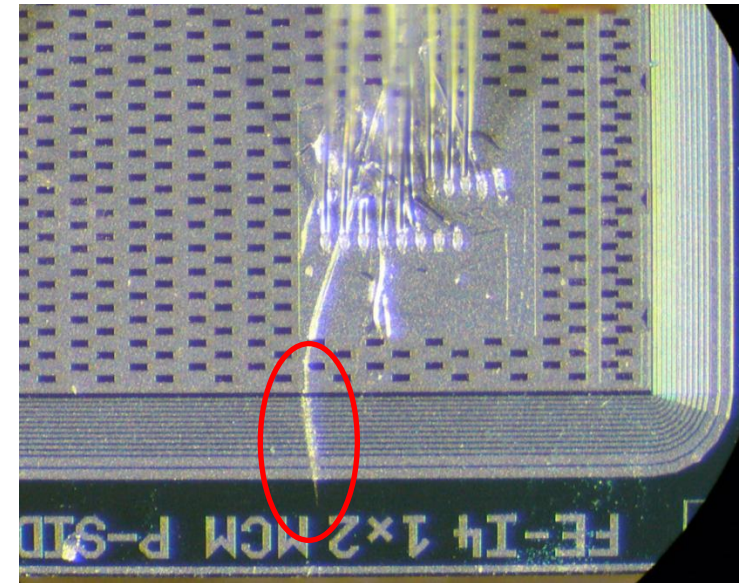
ガードリングが破損したセンサー

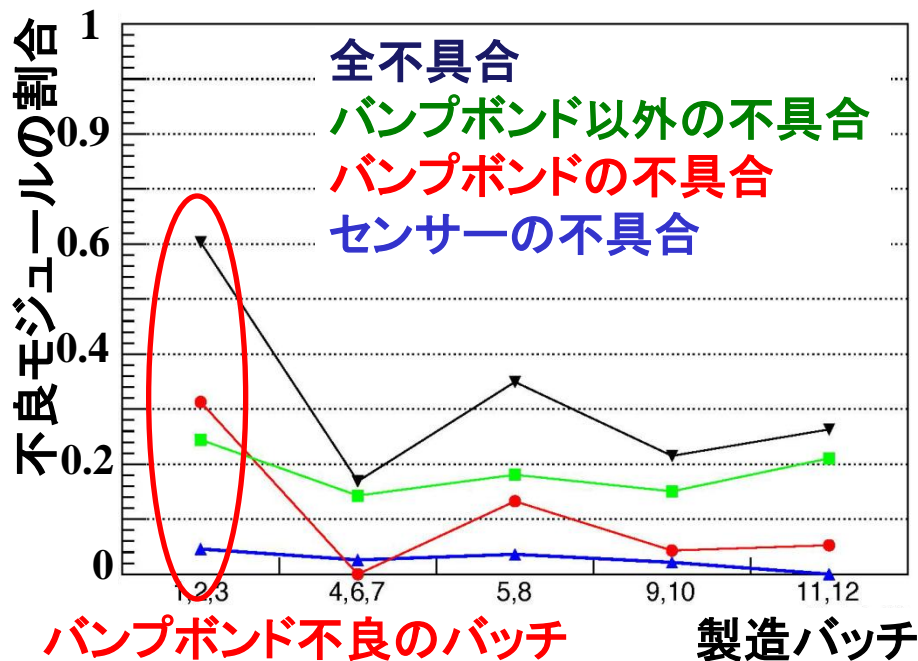
プラナーモジュールの不良割合

- 数々の危機を乗り越え、2014年2月にスペアも含めて全てのモジュールとステープを製造完了
- 最終的なモジュール製造の歩留まりは約70%
 - FEピクセルの不具合など、バンプボンド以外の不具合が優勢
- ステープ上の不良ピクセルは0.1%以下
