ATLAS実験IBL検出器の インストールに関する最終報告

'14 9/20 田窪洋介(KEK)

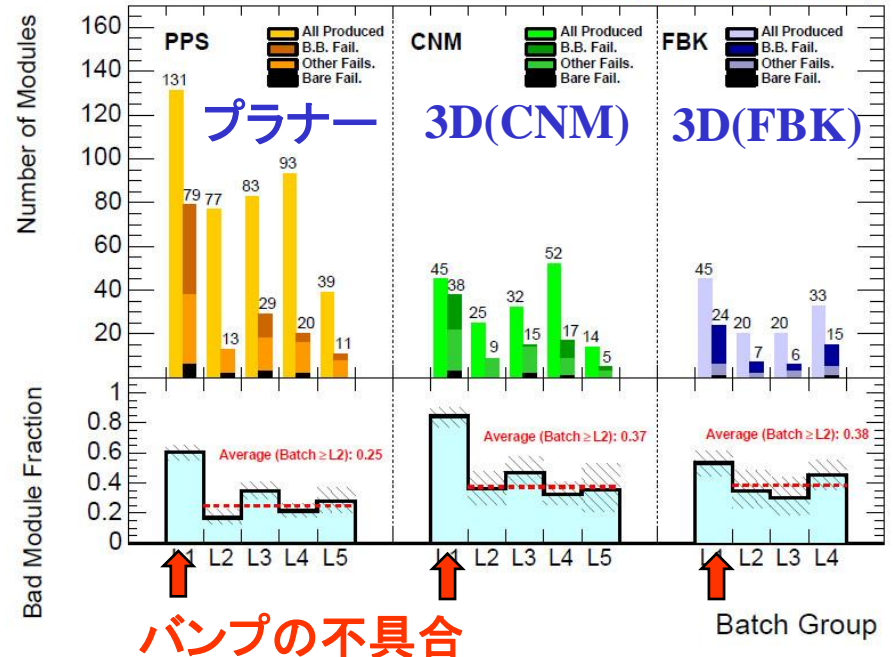
- モジュール製造は2012年7月から2年間で完了
- 最初の製造バッチでバンプボンドに不具合が見つかり、製造中断
 - 溶接の際にハンダ・フラックスを多く使い過ぎたのが主な原因
- バンプボンドの不具合を解決した後は歩留りが改善
 - 最終的な歩留り: 75% (プラナー), 62% (3D)

製造モジュール数と不良モジュールの割合

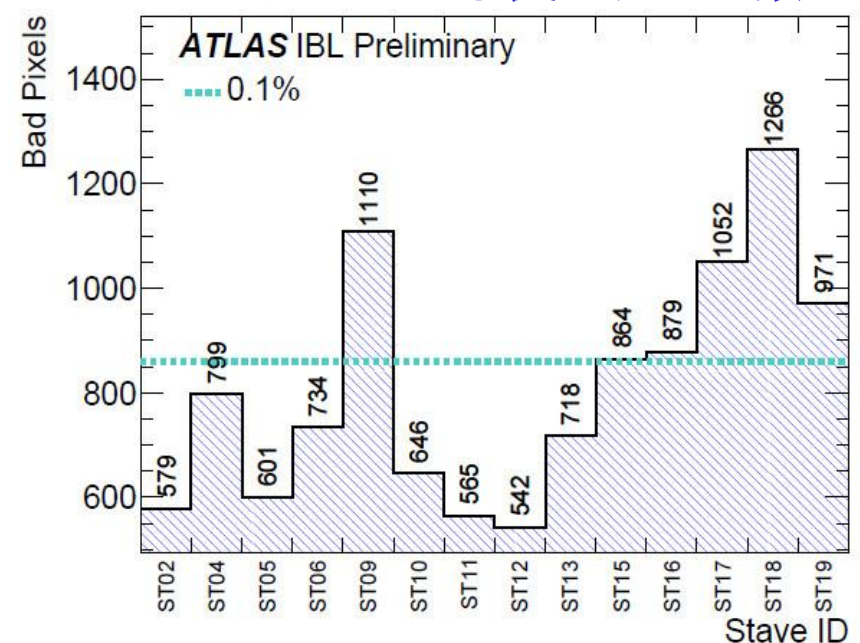
- ステーブの製造は2014年2月に完了
- 2013年9月に13枚のステーブにボンディング・ワイヤーの腐食が見つかるが、2014年2月までに全て修理した
- ほぼ全てのモジュールで、ノイズは200eより十分低い
- IBLに用いた全てのステーブで不良ピクセルの割合は1%以下

14ステーブの不良ピクセル数

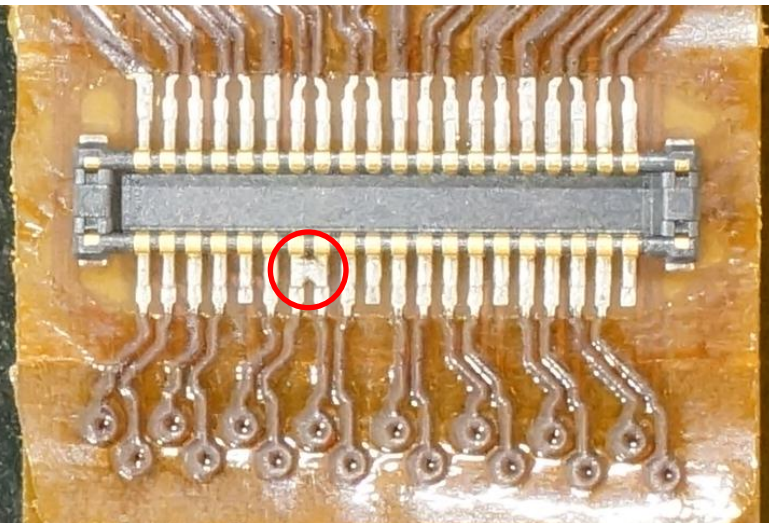
- ステータとサービス・ケーブルの仲介用フレックスのコネクタでCMDラインのハンダがショートしていた
- サービス・ケーブルのCLKラインが断線
 - 仲介用フレックスとサービス・ケーブルを交換
- サービス・ケーブル上の温度モニターが故障 → そのまま放置

仲介用フレックスのハンダのショート

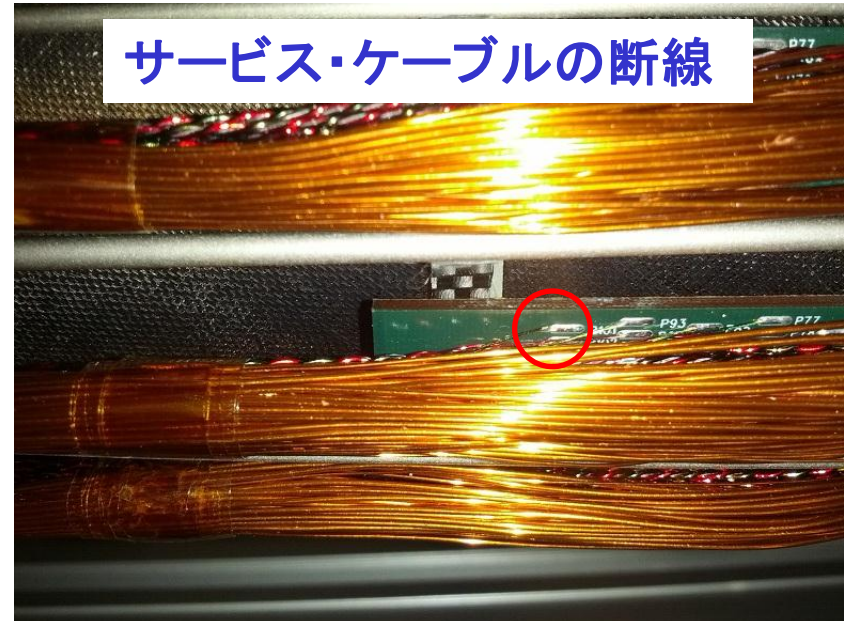
サービス・ケーブルの断線
