筑波大学大学院博士課程
数理物質科学研究科修士論文

アトラスSCT
シリコンマイクロストリップモジュール
のマイクロ放電特性の研究

桑野 太郎

2005年2月

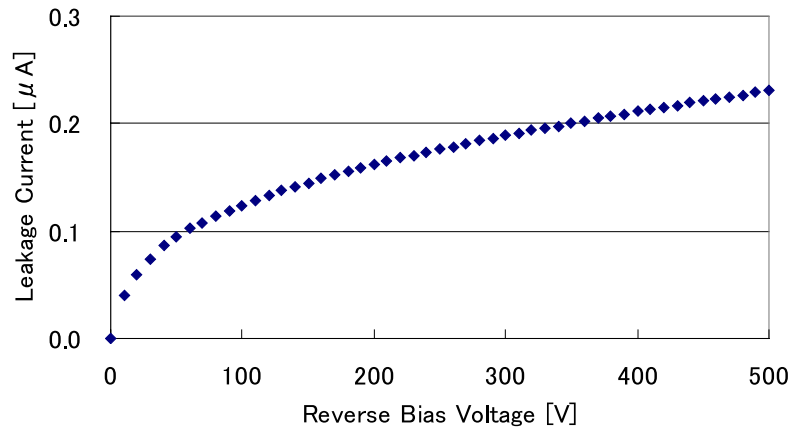
図 3.1: モジュール ID 268 における典型的な I-V 曲線。環境温度は 0 。逆バイアス電圧が大きくなるにつれて暗電流は大きくなり、全空乏化電圧 70 V あたりから、暗電流値の増加率は小さくなる。全空乏化電圧を超えた領域での暗電流値の増加は、表面暗電流の効果と考えられる。

実際のパレル SCT モジュールにおける典型的な I-V 曲線を図 (3.1) に示す。

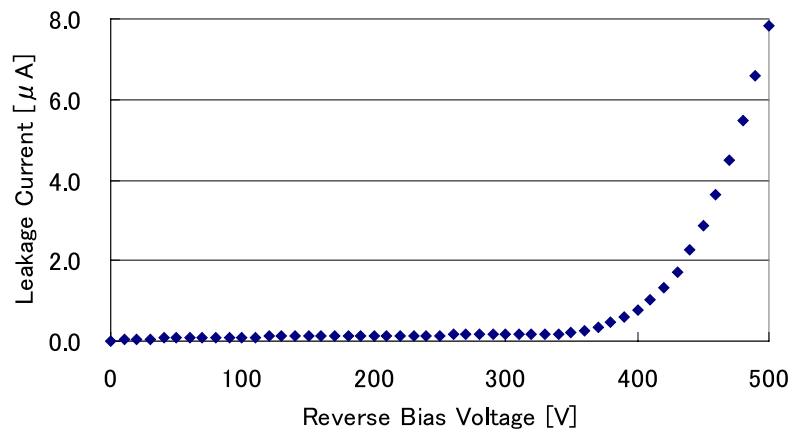
図 3.3: モジュール ID 527 における I-V 曲線。逆バイアス電圧 340 V でマイクロ放電が発生している。図 (3.2) の場合に比べるとマイクロ放電の発生電圧が低くなったことによる暗電流値の絶対値の増加が確認できる。

105 台の内、23.8%のモジュールは、図(3.3)のような、発生電圧 200~400 V のマイクロ放電を起こしており、比較的大きな暗電流値を示している。そして残りの、105 台の内 9.5%のモジュールは図(3.4)のような、発生電圧 0~200 V のマイクロ放電を起こしている。

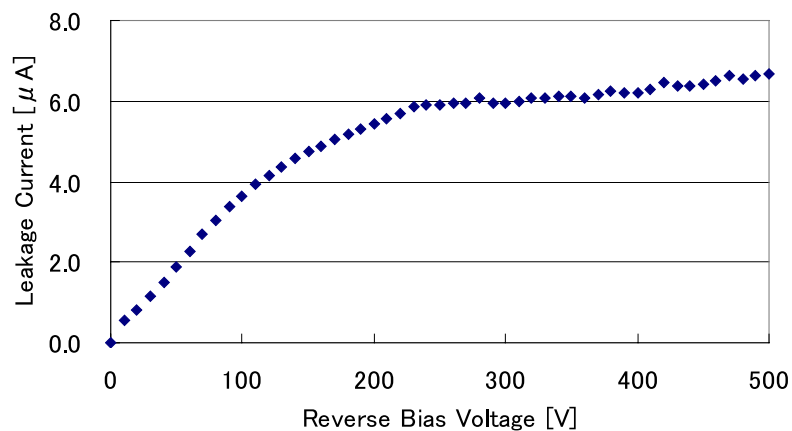
図 3.4: モジュール ID 958 における I-V 曲線。逆バイアス電圧 10 V でマイクロ放電が発生している。

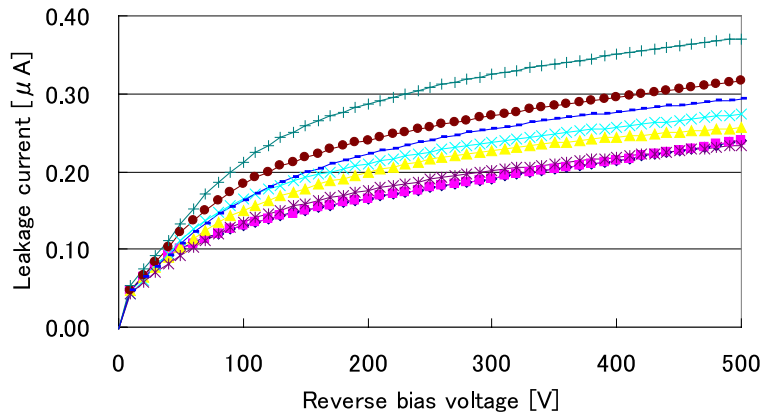
図 3.5: モジュールの温度 15 、湿度 0% における I-V 曲線

パレルSCTモジュールのI-V特性に関する温度依存性については、式(3.9)で記述されている。図(3.6)と図(3.5)において、実際のパレルSCTモジュールのデータと比較してみる。

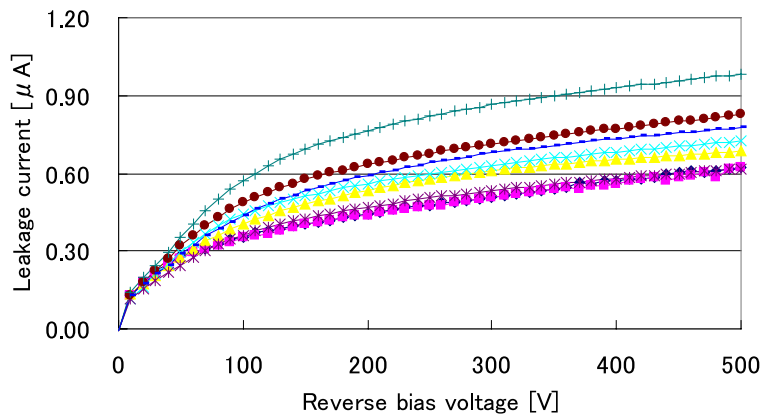
図 3.6: モジュールの温度 25 、湿度 0% における I-V 曲線

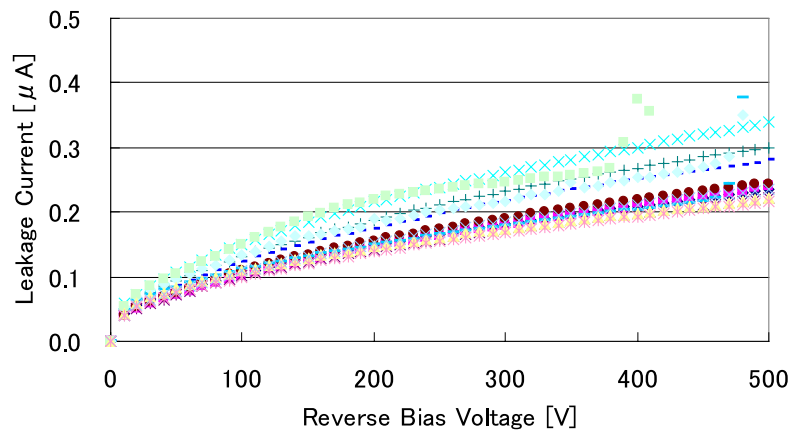
図 3.8: 湿度 50%、モジュール温度 15 における I-V 曲線

次に湿度依存性に関して、マイクロ放電を起こしているモジュールでは、マイクロ放電を起こしていないモジュールとは異なった結果を示した。図(3.7)と図(3.8)において、湿度と I-V 特性の関係を示す。

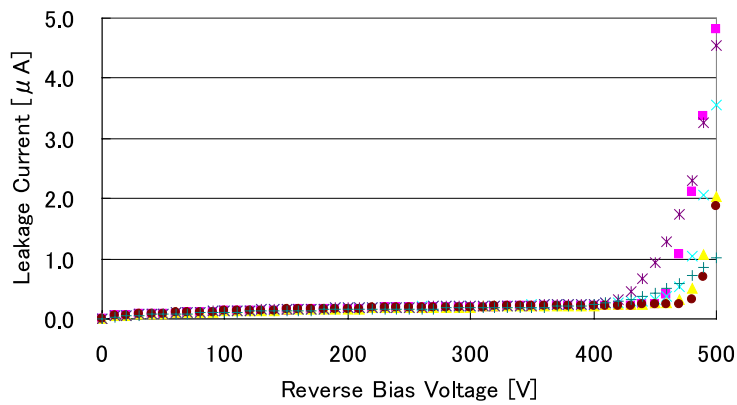
図 3.9: モジュール温度 15℃、湿度 0%における I-V 曲線、1 回目の測定

一方、マイクロ放電を起こしていて、その再現性を確認され、さらに無作為に選び出された 6 台のモジュールに対して、湿度を 0%に保ち、モジュール温度を 15、25、15 と変化させて測定した結果を、図 (3.9)、図 (3.10)、図 (3.11) に示す。

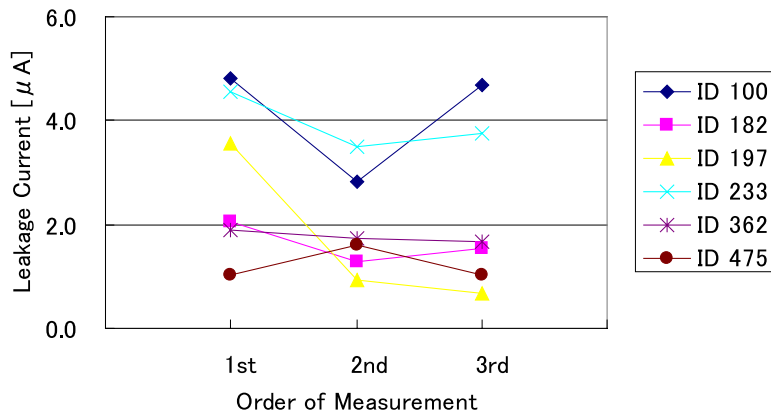
図 3.10: 湿度 0% で一定、モジュール温度 15℃ - 25℃ 間で変化させた時の暗電流値の変化、逆バイアス電圧は 500V の時の値。6 台のモジュールに対して 1 回目の測定では温度 15℃、2 回目では温度 25℃、3 回目では温度 15℃ に設定した。測定間隔は 1st-2nd 間が 1 時間、2nd-3rd 間が 2 時間とした。

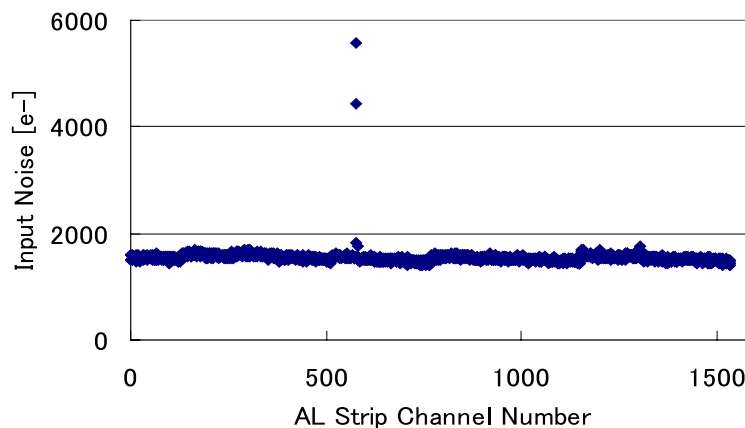
図 4.1: モジュール ID 88 における入力ノイズの分布、横軸はチャンネル 1 から 1536、縦軸は入力ノイズの値。

マイクロ放電は、それが発生しているストリップ、あるいは場所において通常より大きなノイズを発生させる傾向にあることが確認されている。バレルSCTモジュールでは、平均すると通常1チャンネルあたり約 $1600 e^-$ 相当の入力ノイズを示す。マイクロ放電は、それ以上の大きさの入力ノイズを発生させる傾向がある。その代表的なものを図(4.1)に示す。1モジュールあたり 768×2 ストリップ、すなわち 1536 チャンネルが存在する。

72 スポット (100%) の内、42 スポット (58%) において、図 (4.1) に見られるような、通常の入力ノイズの平均値より 30%かそれ以上大きいノイズが発生している。その入力ノイズの発生しているストリップと、マイクロ放電が発生しているストリップは一致している。また、72 スポット (100%) 中、通常の入力ノイズに比べて 10%~30%大きい入力ノイズを示すものが 9 スポット (13%) ある。この代表的なものを図 (4.3) に示す。

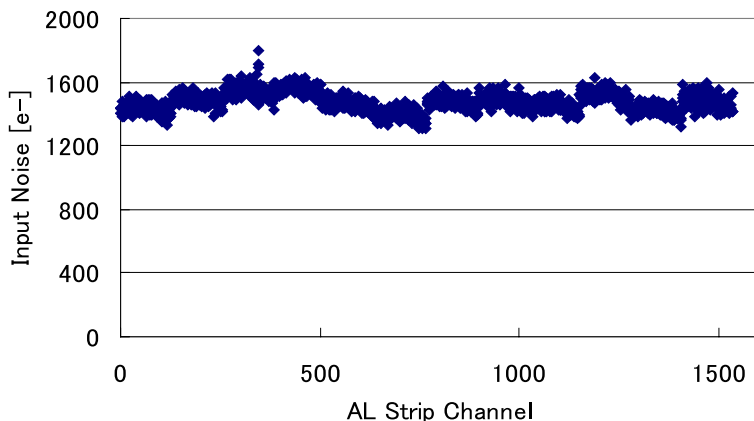
図 4.3: モジュールID 107 における入力ノイズ分布、平均ノイズ = $1475e^-$ (100%) に対して、マイクロ放電による入力ノイズ = $1715e^-$ (116%) が示されている。マイクロ放電はチャンネル No.343 で発生。

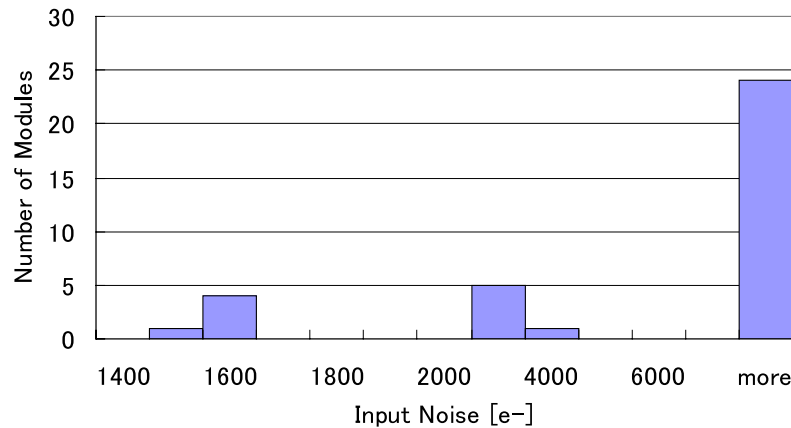
図 4.4: マイクロ放電が発生している105台の内、マイクロ放電の発生場所がIRカメラで特定できなかった44モジュールの内35モジュールに対する最大の入力ノイズ分布。

一方、場所を特定することができなかった44台の内、ノイズ測定した35台について最大の入力ノイズの分布を図(4.4)に示す。このうち、5台については、異常なノイズの発生を確認できなかった。

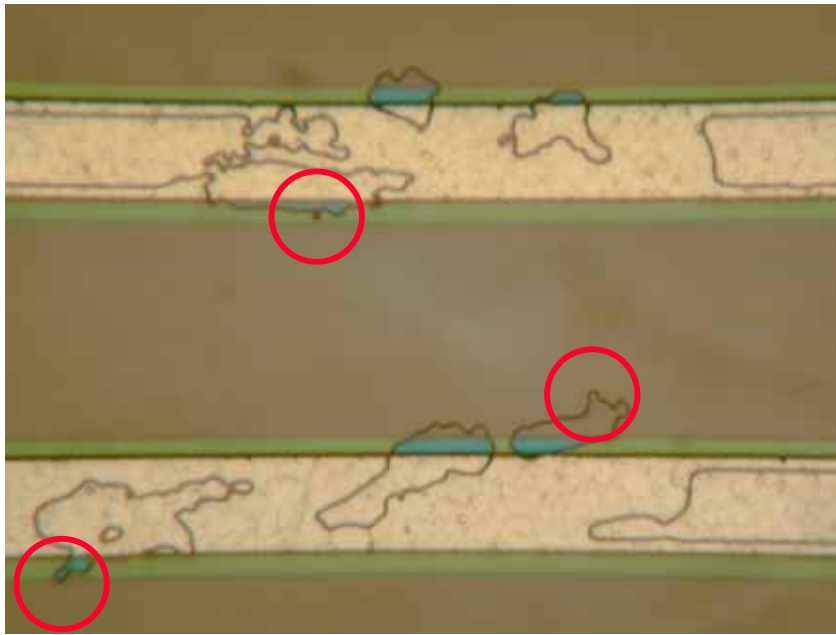
図 5.4: “インプラントの欠陥”に分類されたモジュール ID 827 の画像、赤外線撮影時に発光していた場所は、図中に書き込まれた赤い円の中心に位置する。この図では、同時に 3 箇所が発光しているが、この画像部分を含むより広域な画像を図(5.5)では合計 6 箇所において発光している様子が見える。全てが一連のインプラントの欠陥によるものであることも確認できる。またこのモジュールに対する I-V 曲線及び暗電流-経過時間の関係を、図(5.6)および図(5.7)に示す。

“インプラントの欠陥”とは、次のような状況で起きた欠陥を指す。まず、図(2.3)で説明したように、 SiO_2 被膜でカバーされた n 型シリコンにインプラント電極を埋め込むとき、被膜の一部をエッチングしなければならない。そのときに例えばレジストの一部が剥離したり、破損したりされてしまうと、正常なエッチングができない。その後の工程ではインプラント電極は欠陥のまま埋設される。インプラント自体にエッジが形成されてしまうと、一様でない境界面のため、そこに局所的な電場を集中させてしまう状況が起こる。すなわちマイクロ放電が発生してしまう。この様に、インプラントの形状が異常なものを、“インプラントの欠陥”と分類する。アルミストリップ上には、両側エッジ付近にそれぞれ一本ずつ直線が見える。これはインプラント埋め込み時にあける穴に対応する線である。正しく穴が開き、インプラントが埋め込まれた場合、そのインプラントの幅でアルミ上両側エッジ付近に直線が見られることになる。ところがこのアルミ上の線が途切れてしまう場合(図(5.4)参照)や、外側へ広がっている場合(図(5.38)参照)などは、インプラント埋設用の穴開けに失敗して、インプラントに欠陥があるとわかる。このアルミ上の線の変形が、“インプラントの欠陥”の特徴を表す。

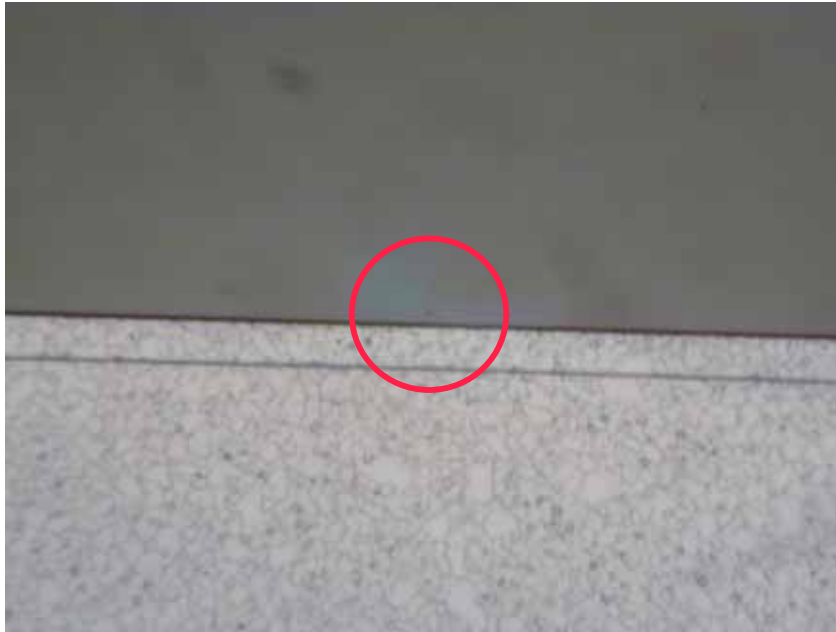
図 5.17: “ バイアスリングでの発光 ”に分類されたモジュール ID 864 の画像。赤外線撮影した際にスポットが光っていた場所は、図中に書き込まれた赤い円の中心に位置する。I-V 曲線と暗電流-経過時間の関係を図(5.18)及び図(5.19)に示す。

“ バイアスリングでの発光 ”とは、有感領域を囲むように位置するバイアスリングでの発光を指す。分類された2台の内、1台は図(5.17)に示す。写真では見辛いですが、発光箇所わずかに色が異なり、何らかのプロセス異常があったものと思われる。もう1台はマイクロ放電の発生場所は確認できたが、そこに痕跡を発見できなかった。

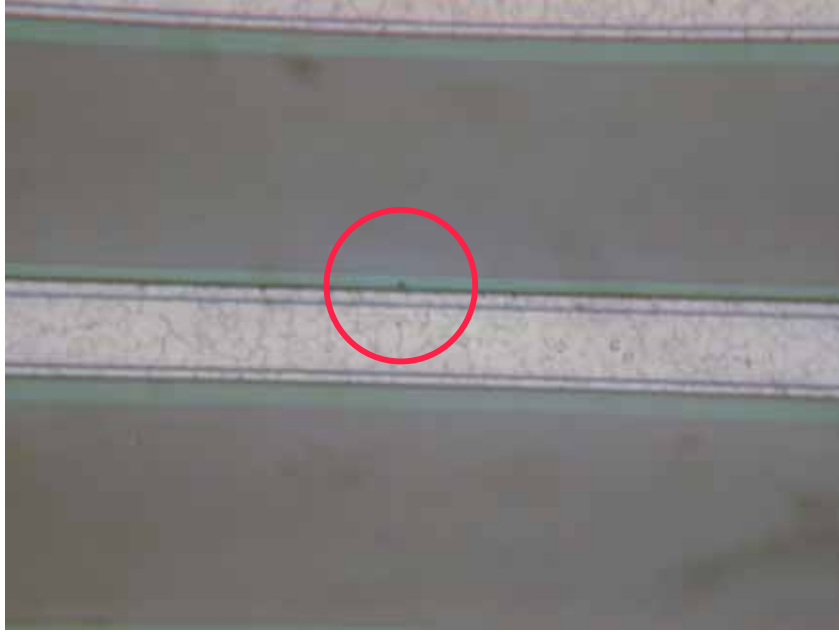
図 5.20: “酸化膜の黒斑点”に分類されたモジュール ID 642 の画像。赤外線撮影した際にスポットが光っていた場所は、図中に書き込まれた赤い円の中心、アルミのエッジに存在する黒斑点上。I-V 曲線と暗電流-経過時間の関係を図(5.21)及び図(5.22)に示す。

“酸化膜の赤斑点”、“酸化膜の黒斑点”とは、酸化膜や Si_3N_4 膜において、マイクロ放電が発生している状況を指す。黒や赤の斑点は異常の程度の違いによるもので、その形状から SiO_2 や Si_3N_4 皮膜でシリコン表面等を覆う工程において、表面が完全にきれいな状態ではなかった可能性が考えられる。あるいはその下層のインプラントが異常であるとも考えられる。インプラントで原因とするならば、電場の局所的集中を起こす可能性がある。また、それによって、その上の酸化膜層が不均一になり、あるいは微妙な凹凸が発生して、赤斑点等の色の変化を起こさせていると考えられる。それぞれの代表例を図(5.20)、図(5.23)、図(5.29)、図(5.35)に示す。

減衰定数が大きくて24時間後の暗電流値も大きいものうち、IRスポットが特定できたものは5台あり、モジュールID 69は、表(5.2)で“原因は見当たらない”に分類されたものであり、モジュールID 698と966は、“判別不能”に分類されたものである。モジュールID 642(写真(5.20)参照)は“酸化膜の黒斑点”、モジュールID 706(写真(5.11)参照)は“アルミ下の条状の傷”にそれぞれ分類されたもので、いずれもSiO₂界面に何らかの欠陥があると推測される。

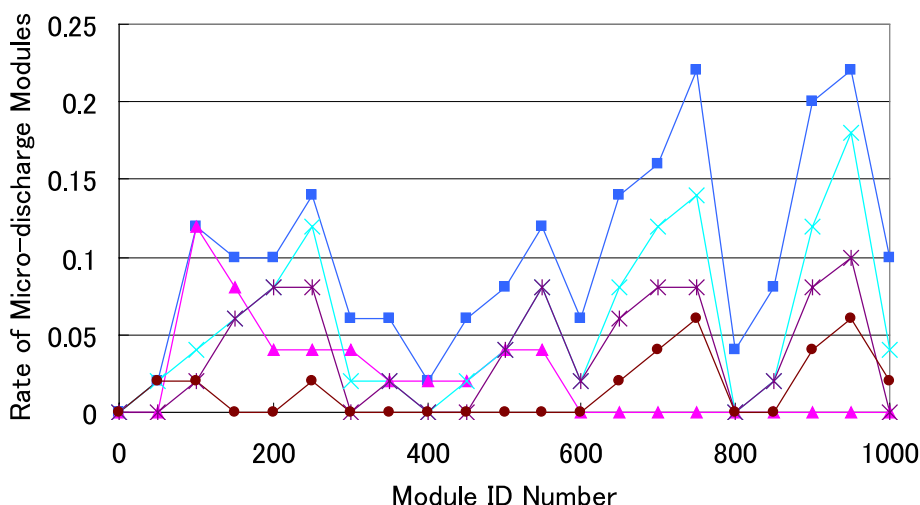
図 5.41: パレルSCT モジュールの量産の進行に伴うマイクロ放電発生率。横軸は、モジュールの ID 番号で、これは製造順に付けられている。50 台ごとにマイクロ放電発生率で表した。マイクロ放電を起こしたモジュール 105 台を青色、そのうちマイクロ放電を起こしたセンサーを用いて組み立てられたモジュール 23 台を赤色で表した。また、IR 測定でマイクロ放電発生場所を特定できたモジュール 61 台を緑色、そのうち表 (5.2) の分類からセンサー自体に発生原因があったと考えられる 41 台を紫色、表 (5.2) で“原因が見当たらない”と“判別不能”に分類された 15 台を茶色で表した。

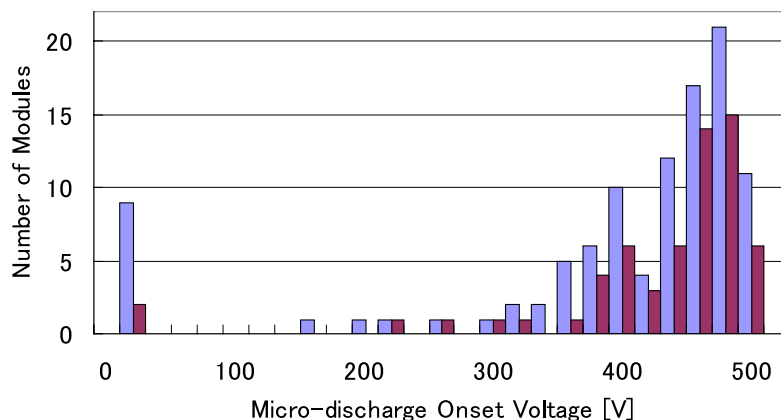
図 5.42: マイクロ放電の発生電圧。マイクロ放電を発生させている 105 台のモジュールを青色、その内発生源が特定された 61 台を赤色で示している。

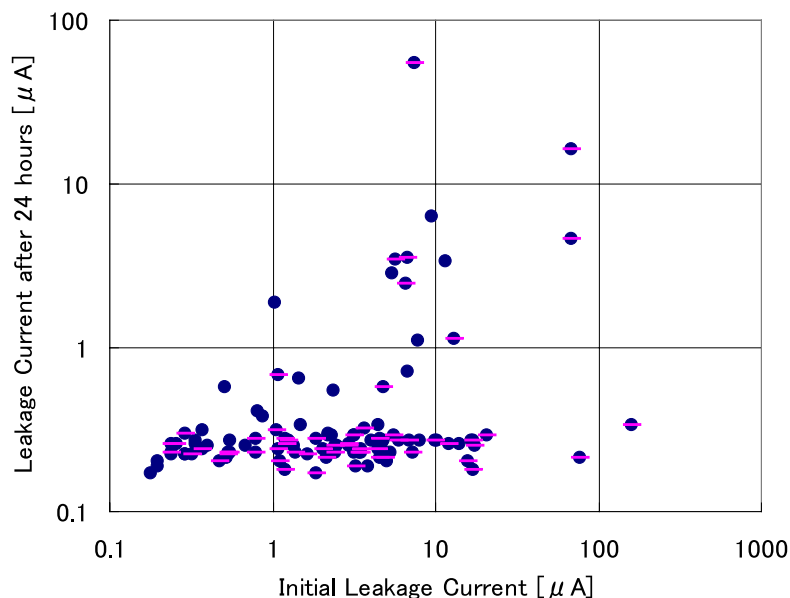
図 5.45: マイクロ放電初期の暗電流値と、その 24 時間後の暗電流値の関係。マイクロ放電を発生させている 105 台の分布は青色、その内マイクロ放電の発生場所を特定できた 61 台には赤色“- ”印を付けた。

図 (5.45) において、暗電流値が非常に大きく ($\sim 100\mu\text{A}$) で、かつ 24 時間後の暗電流値が小さい ($\sim 0.35\mu\text{A}$) ものは、それぞれ表 (5.2) 中“インプラントの欠陥”に分類されたモジュール ID 202 (図 (5.32) 参照)、及び“バイアスリングでの発光”に分類されたモジュール ID 709 である。初期の暗電流値 ($\sim 10\mu\text{A}$) よりも 24 時間後の暗電流値のほうが遥かに大きい値 ($\sim 100\mu\text{A}$) を示し

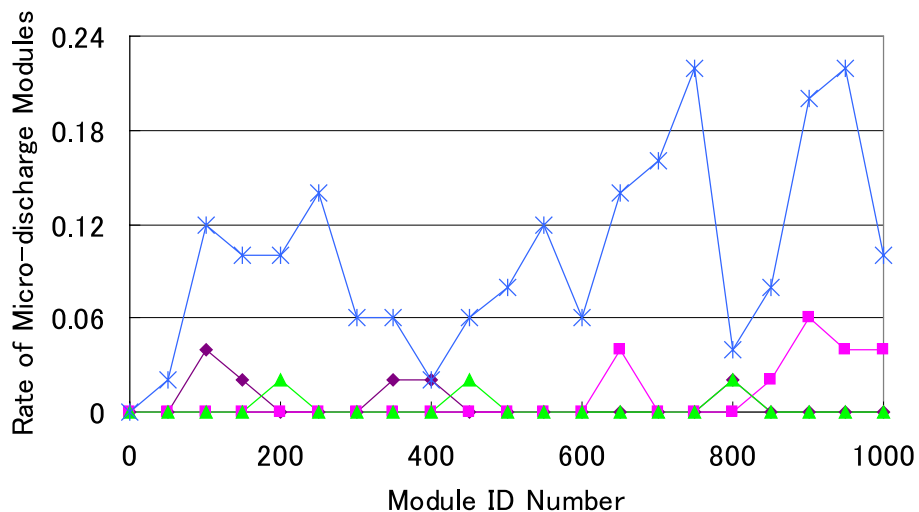
図 5.47: パレル SCT モジュールの量産の進行に伴うマイクロ放電発生率。横軸は、モジュールの ID 番号で、これは製造順に付けられている。50 台ごとにマイクロ放電発生率で表した。マイクロ放電を起こしたモジュール 105 台を青色、そのうち初期暗電流値が小さくて減衰時間定数が大きい領域に分布している IR スポットが特定できなかった 19 台のモジュールに対して、センサー段階でマイクロ放電を起こしたモジュール 6 台を紫色、モジュール組み立て時に発生したモジュール 10 台を赤色、検査中に発生したモジュール 3 台を緑色で表した。
