ATLAS実験用TGCの検査

神戸大学自然 杉本 拓也

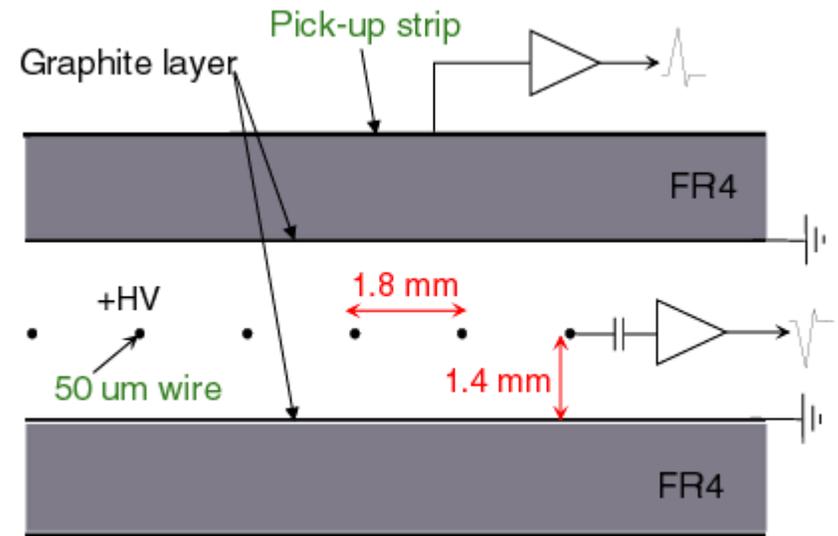
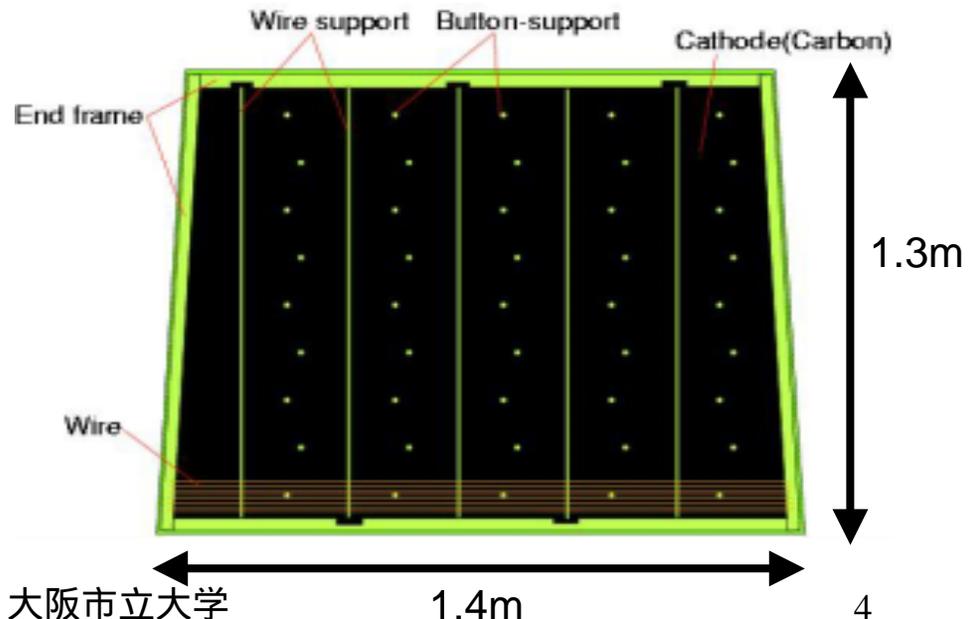
構造

多線式比例計数箱(MWPC)

- ガス: CO₂+n-Pentane (55:45)
- 印加電圧: +3.0kV
- 動作領域: 制限比例領域
- ガス増幅率: 10⁶

– Wire: 50μm 金メッキタンゲステン

– Anode-Cathode間隔: 1.4mm

– Wire-Wire間隔: 1.8mm

– Wire、Stripで2次元読み出し

– 強度、間隔を保つためのサポート
不感領域

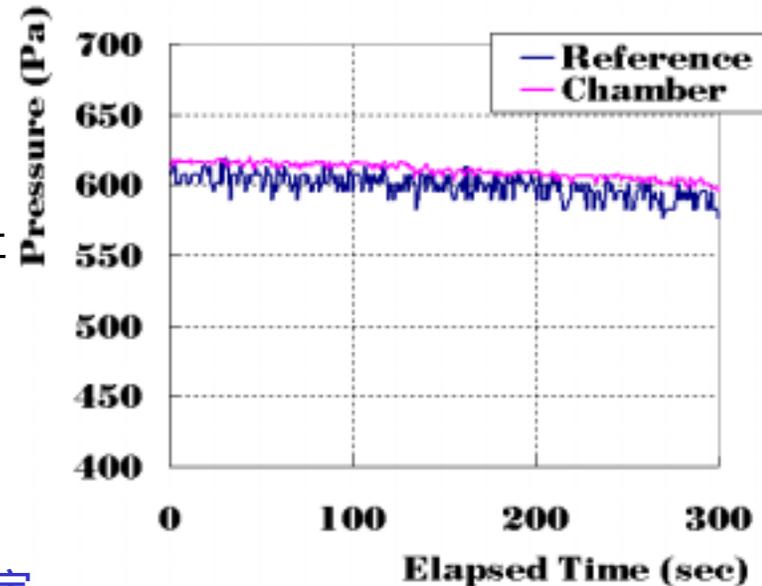
Leak Test

- 気密性を調べる
 - 可燃性ガスを使用しているため
 - 酸素等の混入によるEfficiency低下の防止
- 構造的な理由
 - 接着により製作 → 耐圧が低く衝撃に弱い
 - 漏れが出来やすい

- 600Paに加圧し、5分間での圧力降下で判定
- $P = 50\text{Pa}$ 以下で合格
 - TGCの容積 ~ 4,000cc
 - 漏れ量 ~ 2cc/min

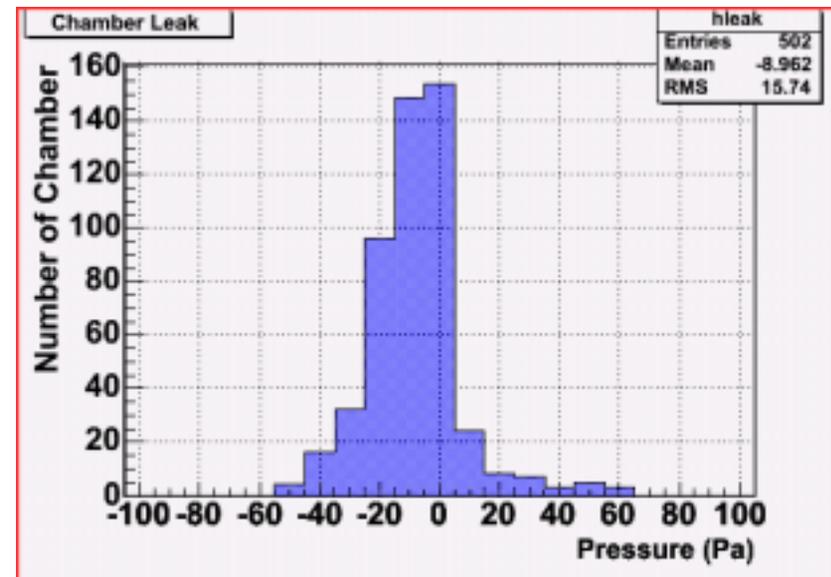
結果

- Chamber Leak
 - 13モジュール不良 (入荷時)
- → 全て修理して出荷

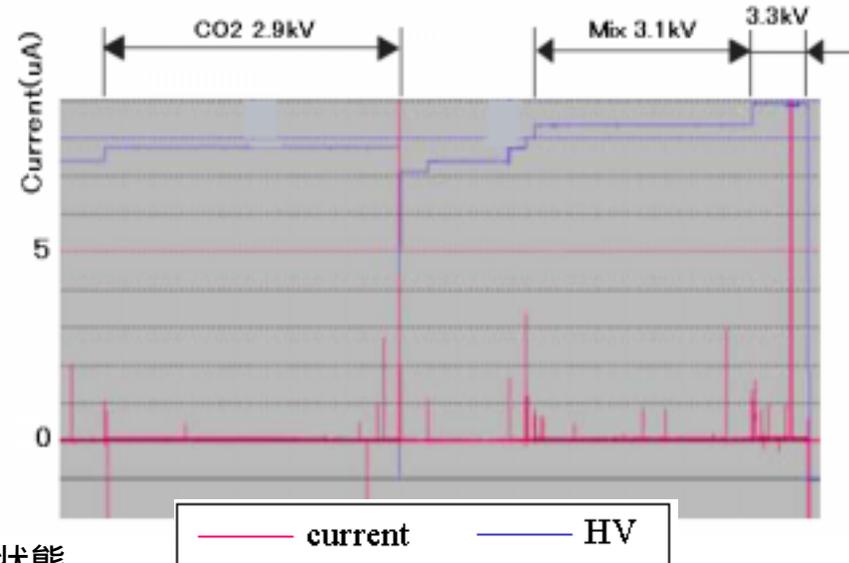
方法

- 混合ガス(CO₂ + n-Pentane)を使用。
- 3.1kVを8時間以上印加できれば合格。
 - 定常的に流れるCurrent: ~ 100nA
→ Leak Currentが大きい = 接着不良、表面状態

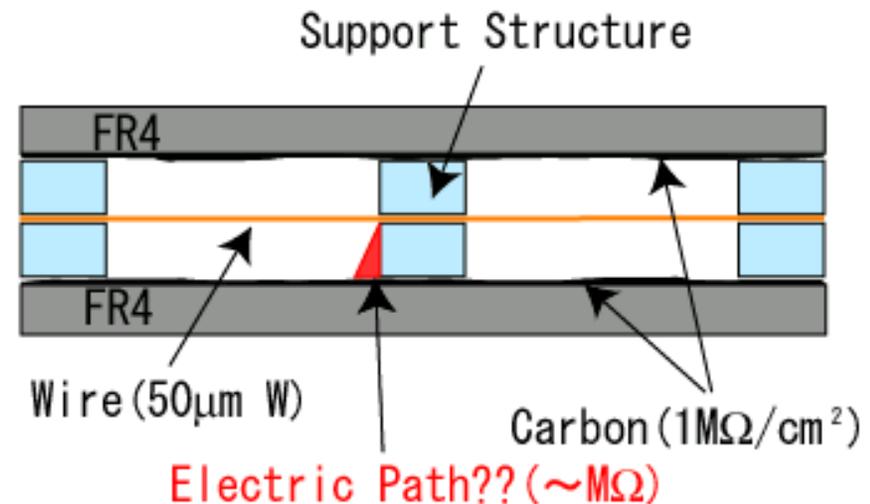
HVテスト中の導通現象

- Anode-Cathode間にパスが出来て shortする事がある。(断線ではない!)
 - Carbonの表面状態が原因か?
 - 液化したn-Pentaneがカーボンを溶かして放電をきっかけに柱が形成される?
- CO₂のみをflowさせてHVを印加し修理

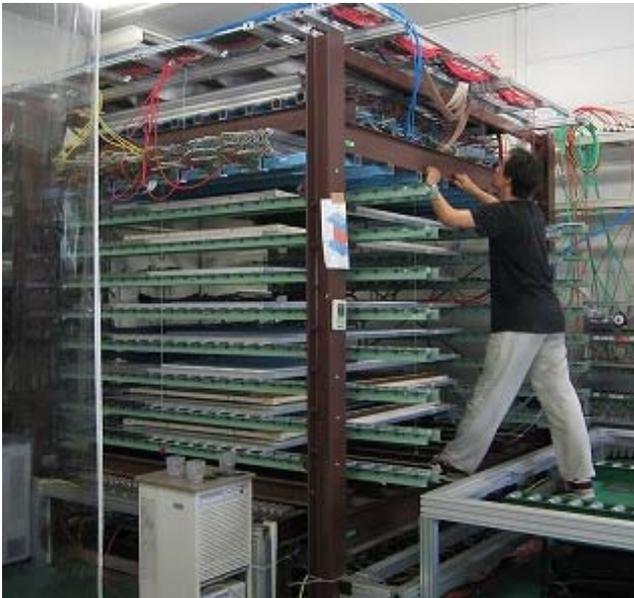
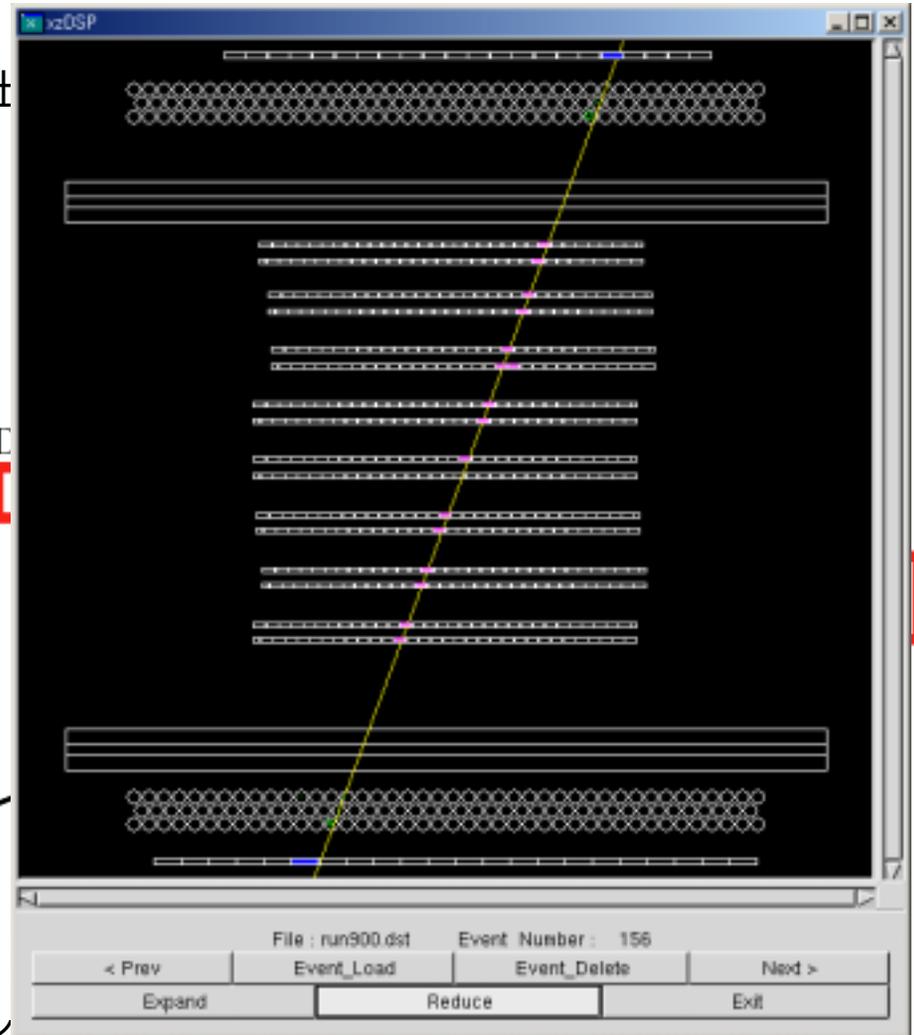
CosmicRay Test ~setup~

- Trigger: Scintillation Counter (1300mm × 2000mm, 96ch)
- Tracking: Drift Tube (上下XY 3層俵積み、428本)
- TGC
 - 全チャンネルのHit情報を読み出す
 - 約2300ch
 - 8モジュールを同時に検査
 - T7Doubletのみ12台
 - HV=3.0kV、Vth=100mV

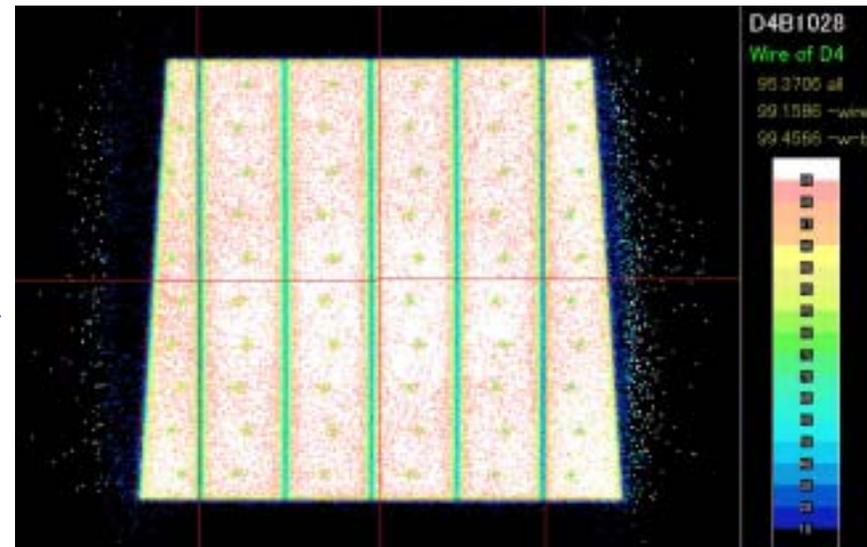
検出効率の測定

- 一様性の確認
- 5mm × 5mmで検出効率を測定
 - サポートの大きさ: 約7mm
- Track数: 1マスに100トラック程度を要求
 - 全面で2 ~ 3M tracks
- 検査にかかる期間
 - T7 = 2週間
 - T4/T5 = 1週間 → DAQの向上

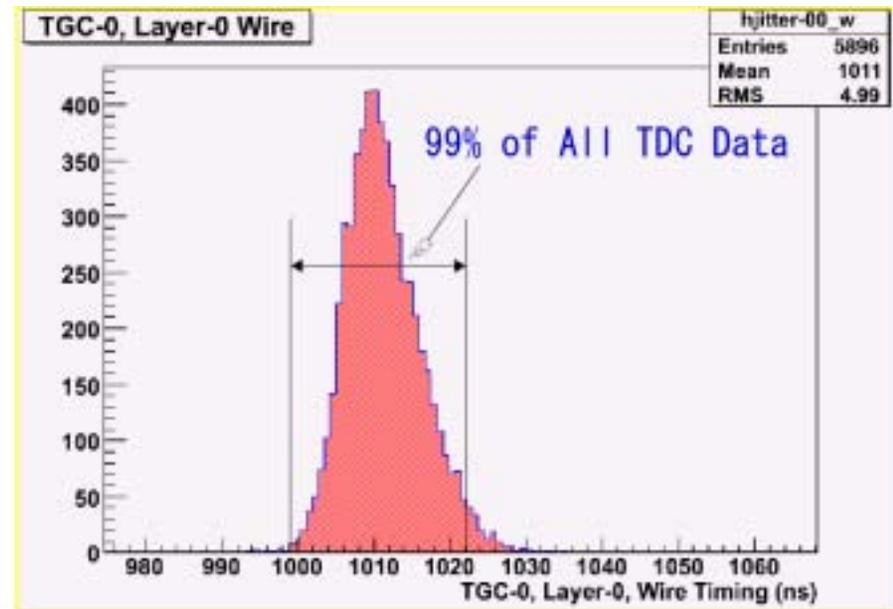
時間分解能

- 時間分布から判定
- Time Jitter
 - 全信号の99%が入る最小の時間幅

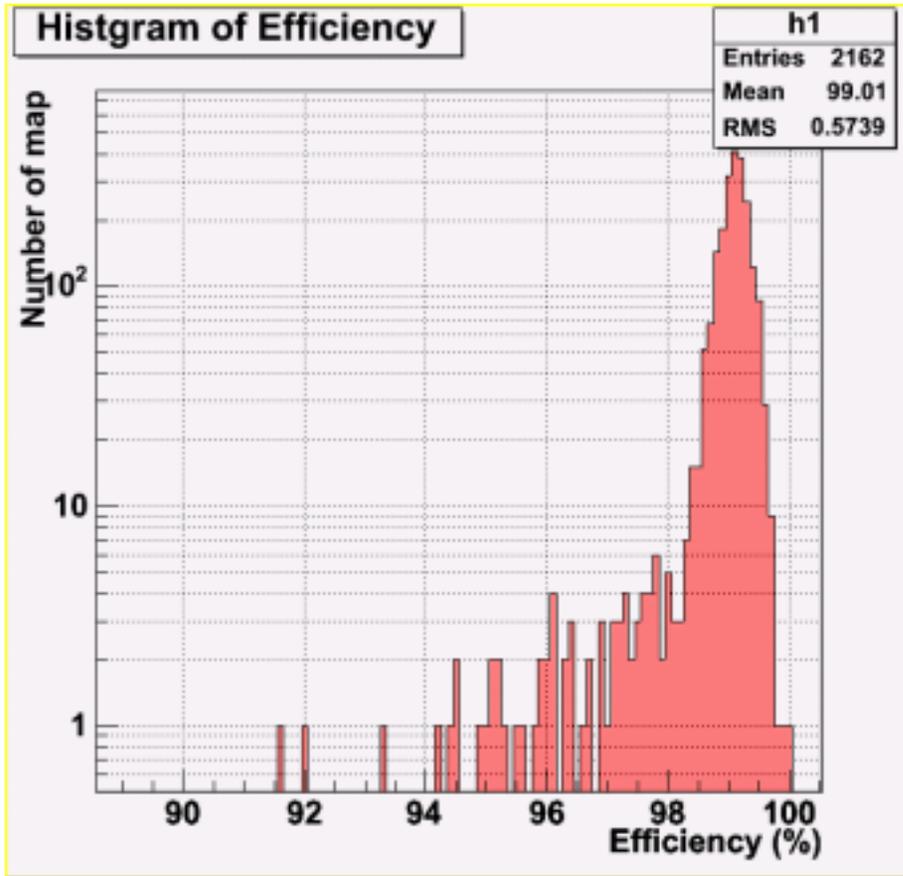
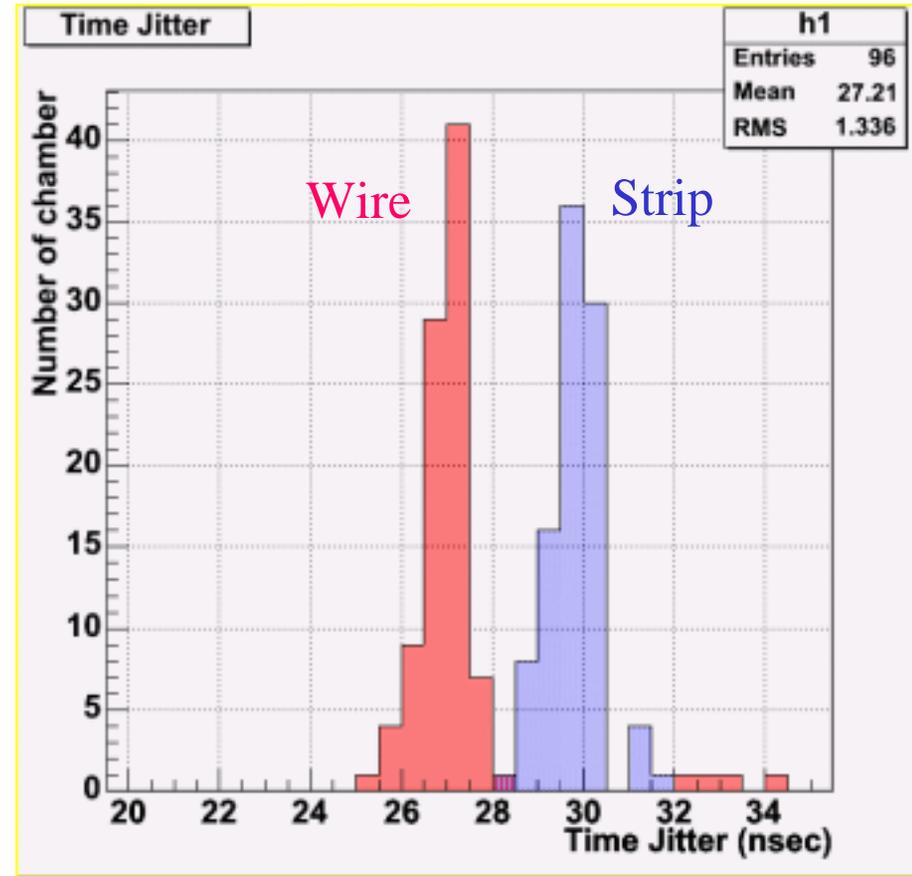
CosmicRay Test ~結果~

- 2162枚のマップを作成
- 95%以下のもの:3枚
 - T7 Triplet:3枚 → 平面性が原因

- Anode-Cathode間隔で決まる
- Strip → propagation delayが大
- TDC分布はラン毎に確認

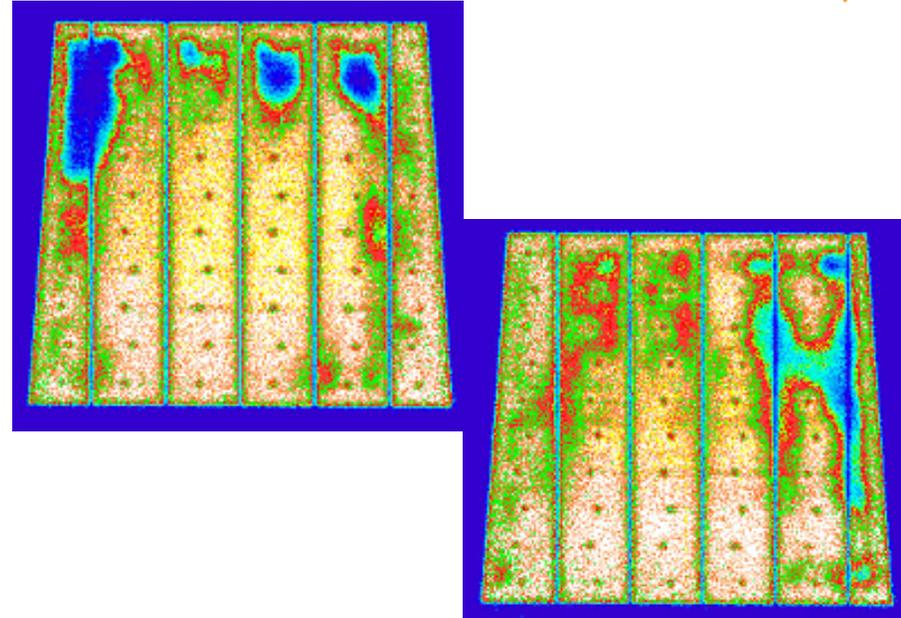
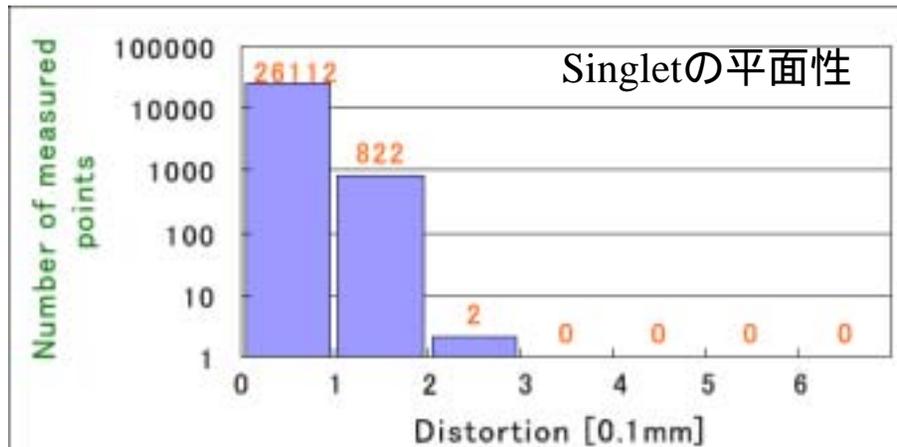
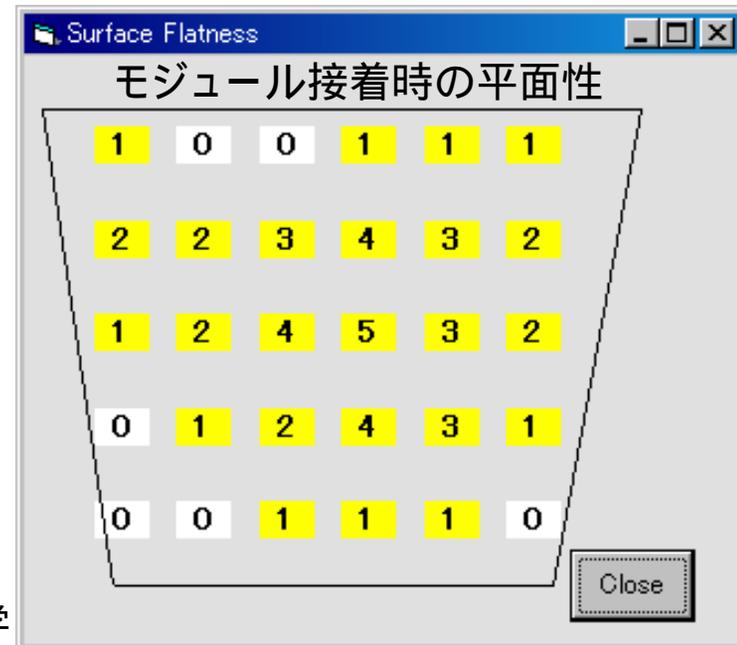
Efficiency低下の原因

Chamberの平面性に依存

- Gas gapが広がると、電場が下がり、ゲインが低下する。
 - 100 μ mで100Vに相当
- 製作時に100 μ mの精度で測定

- 材料のクオリティ
 - 工作精度が悪い
 - 接着不良
 - 異なる接着剤を使用
- 製造時期の集中を確認 (T7Tの一部)
