LHC-ATLAS実験

SCTシリコン飛跡検出器のコミッショニング - I

筑波大数理, 高工研^A, 阪大^B, 岡山大^C, 京都教育大^D

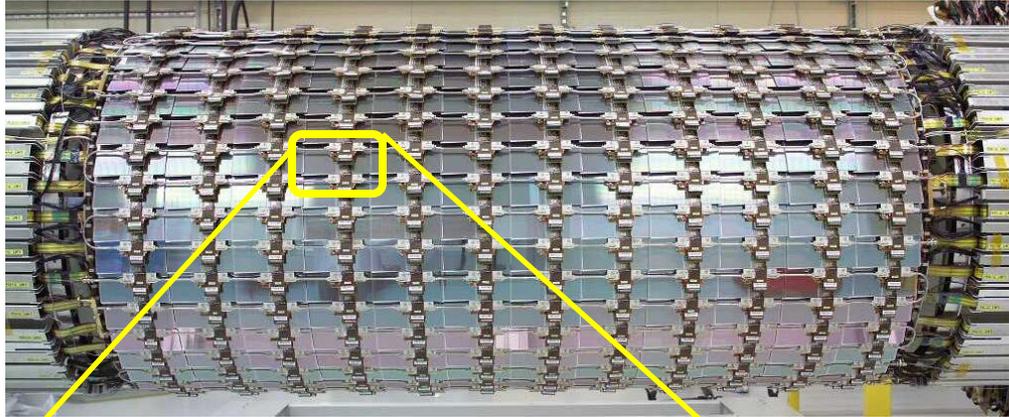
バレルSCT / モジュール

layer	# eta (eta #)	# phi	# modules
0	12 (-6~-1, 1~6)	32	384
1		40	480
2		48	576
3		56	672
total			2112

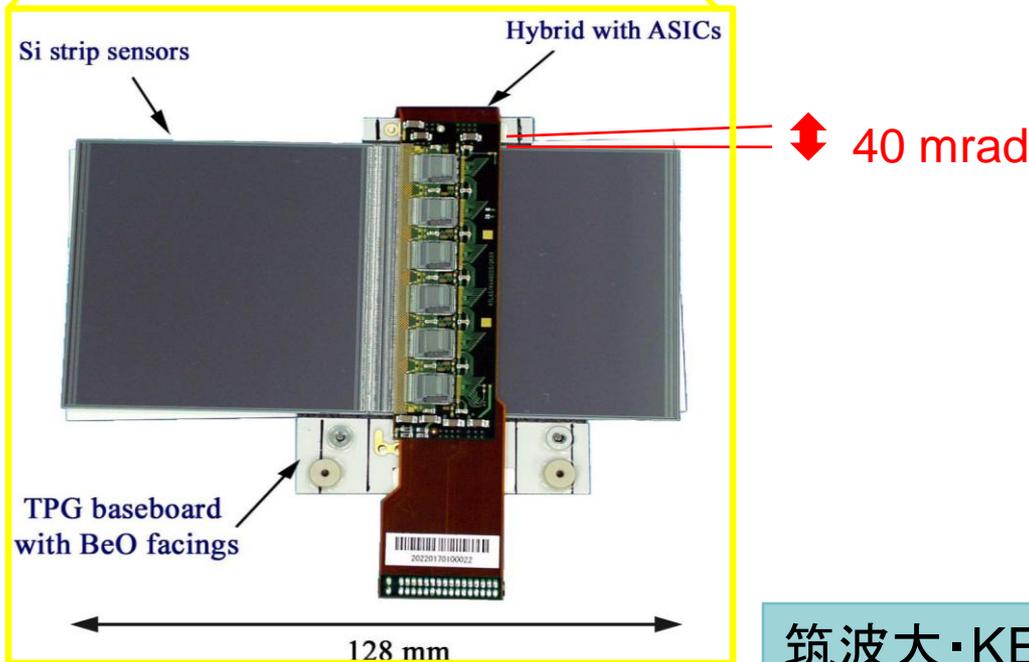
センサー

- モジュールの片面をリンクという
- 片面に6cm × 6cm × 2枚
- マイクロストリップ
 - ✓ リンク当たり768本
 - ✓ ±20 mrad のステレオ角

読み出しASIC

- 128 ch / chip
- 6 chips × 2面 = 12 chips
- バイナリー読み出し

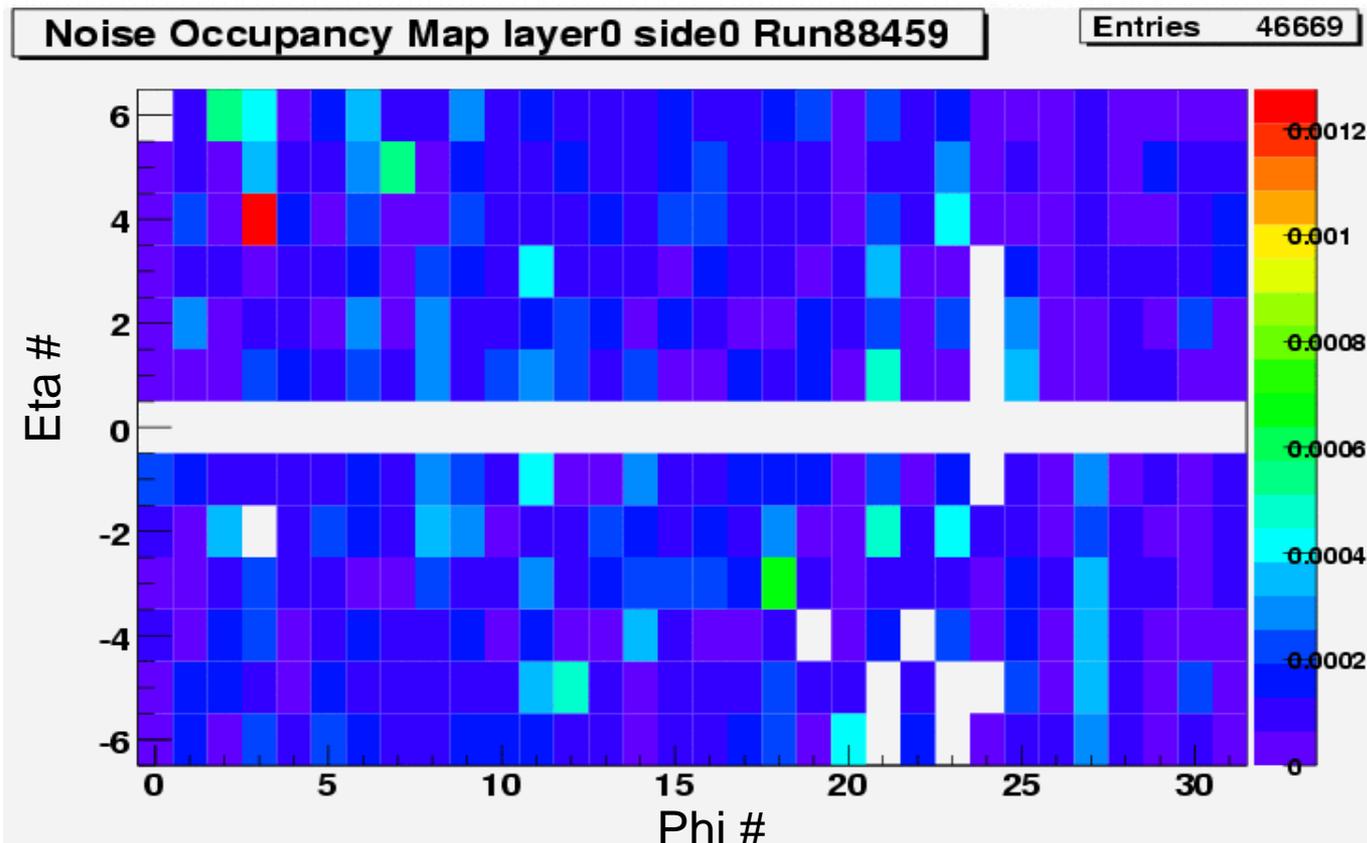
Noise Occupancy Map

2008年9月14日

Cosmic Run

温度 ~ 7°C程度

一番内側のlayer 0 side 0について

✓各layerの内側が side 0 ,外側が side 1

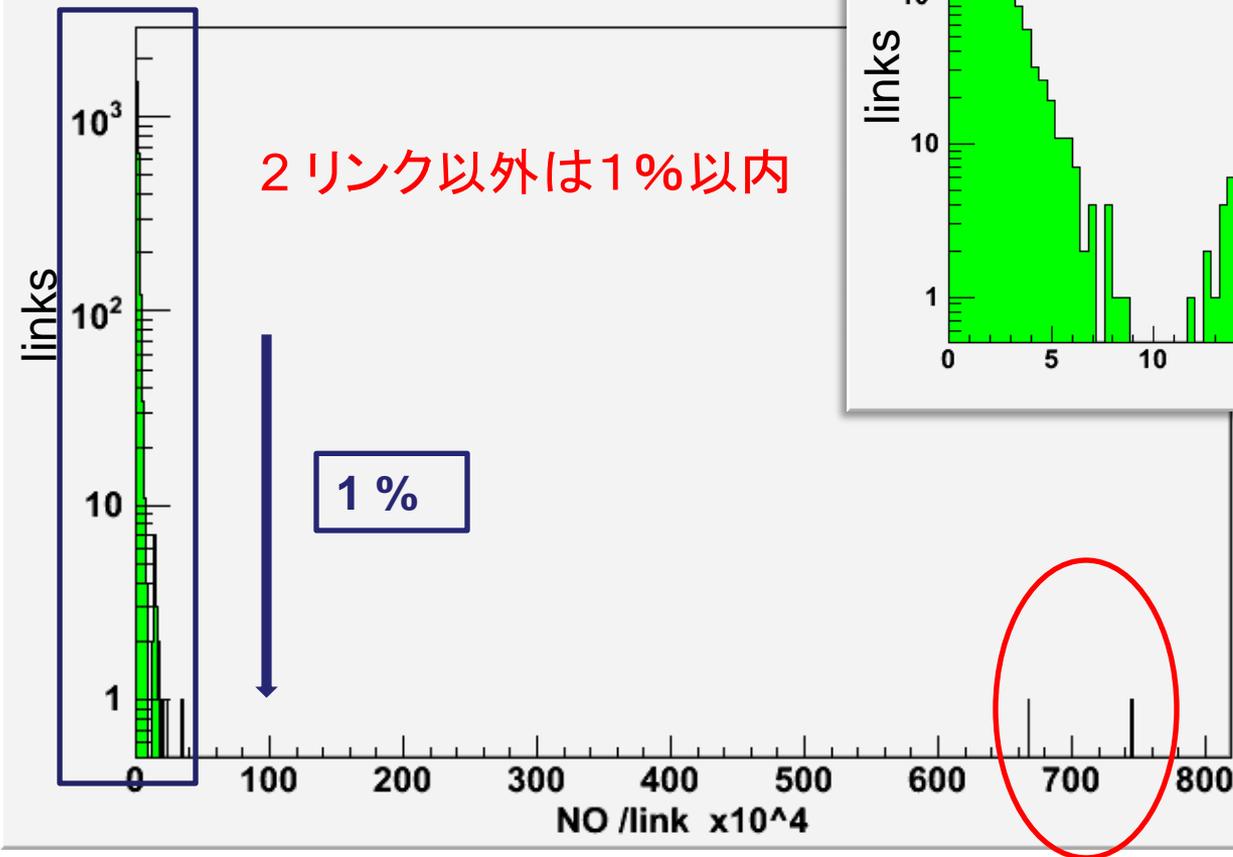
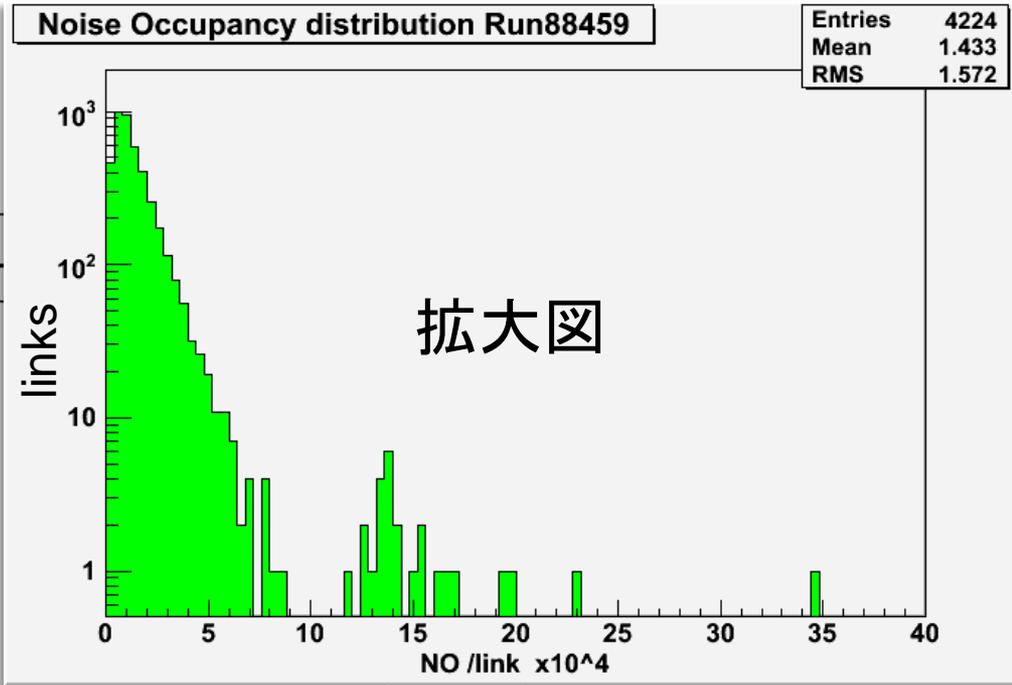
リンク当たりのNO の分布

Noise Occupancy distribution Run88459

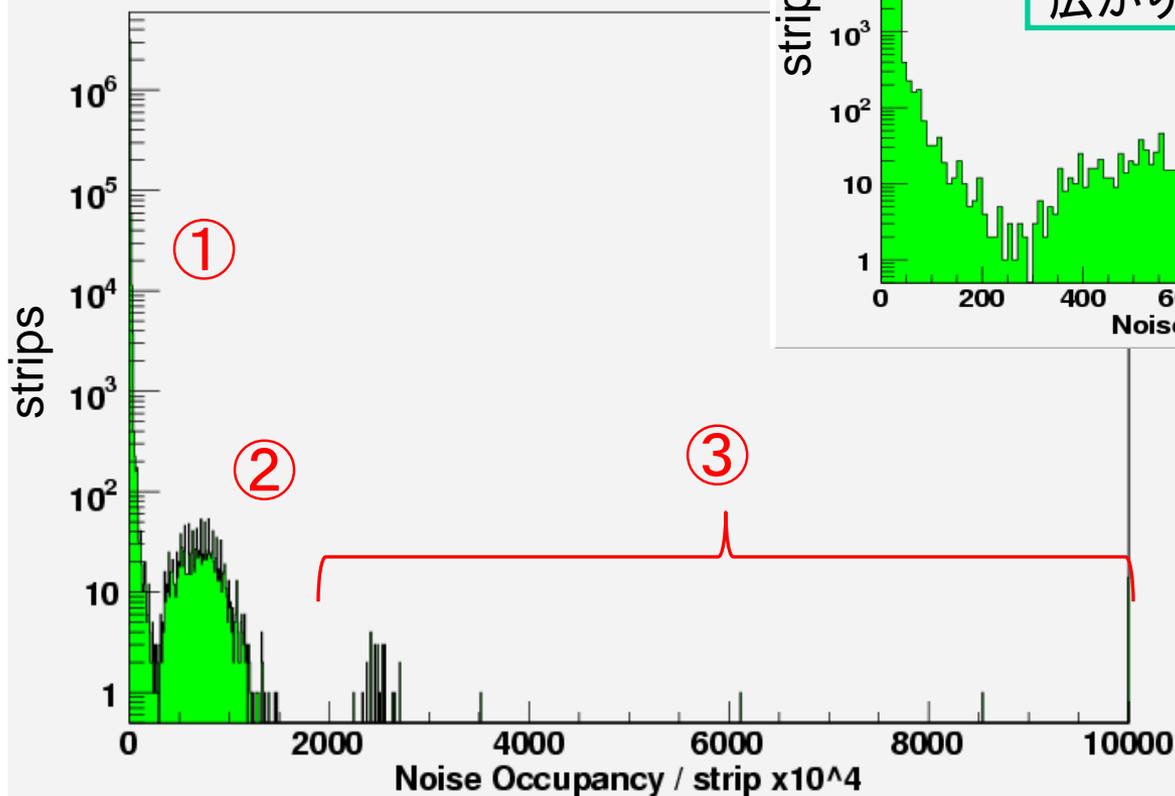
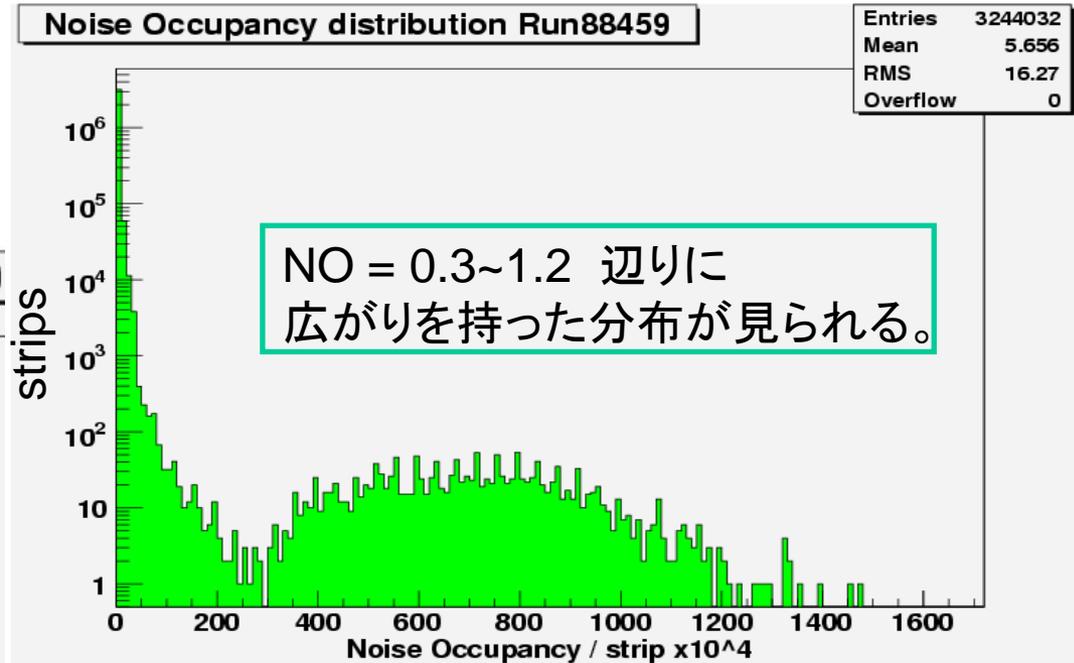
ストリップ当たりのNOの分布

ストリップ当たりのNOを
全てのバレルについて確認

Noise Occupancy distribution Run88459

- ① 一般的な分布
- ② 広がりを持った分布
- ③ 高NO

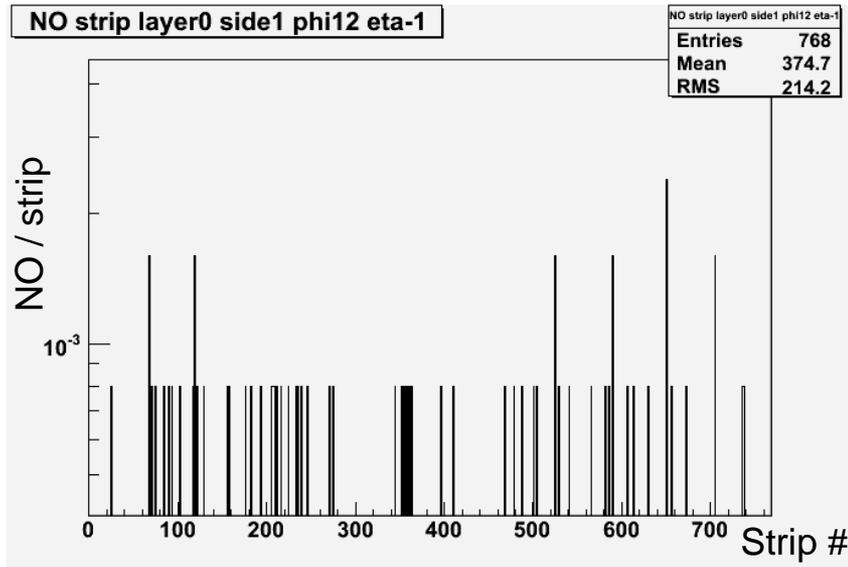
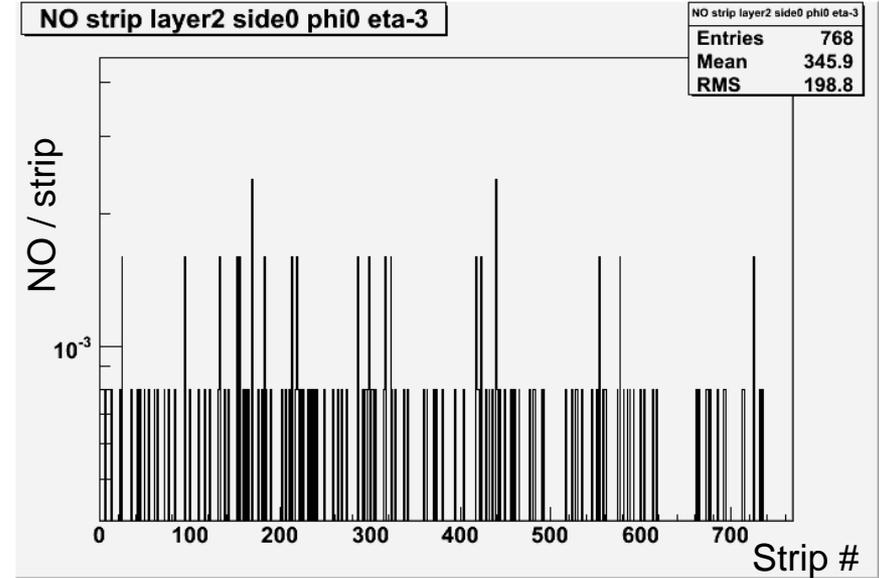
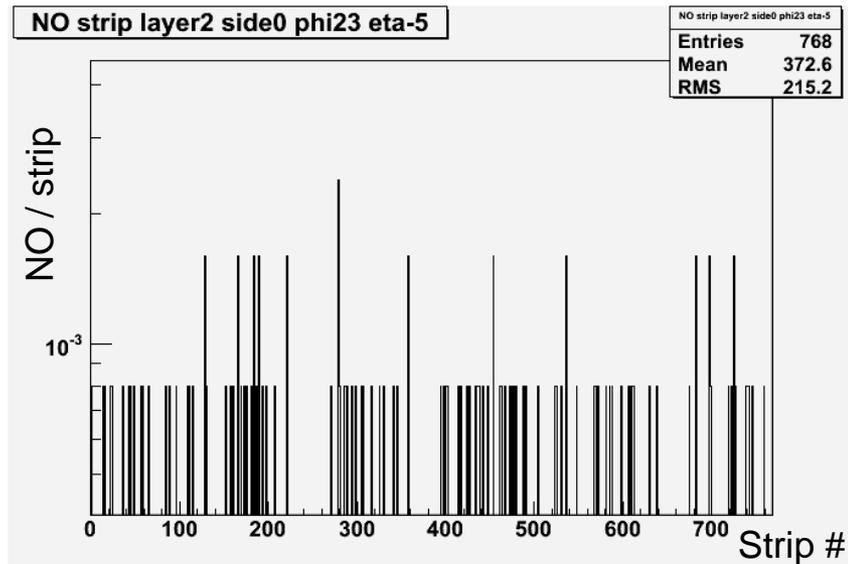
ストリップ当たりのNO(1)

リンクごとに見ている。

通常のストリップのNOは
このような分布をする。

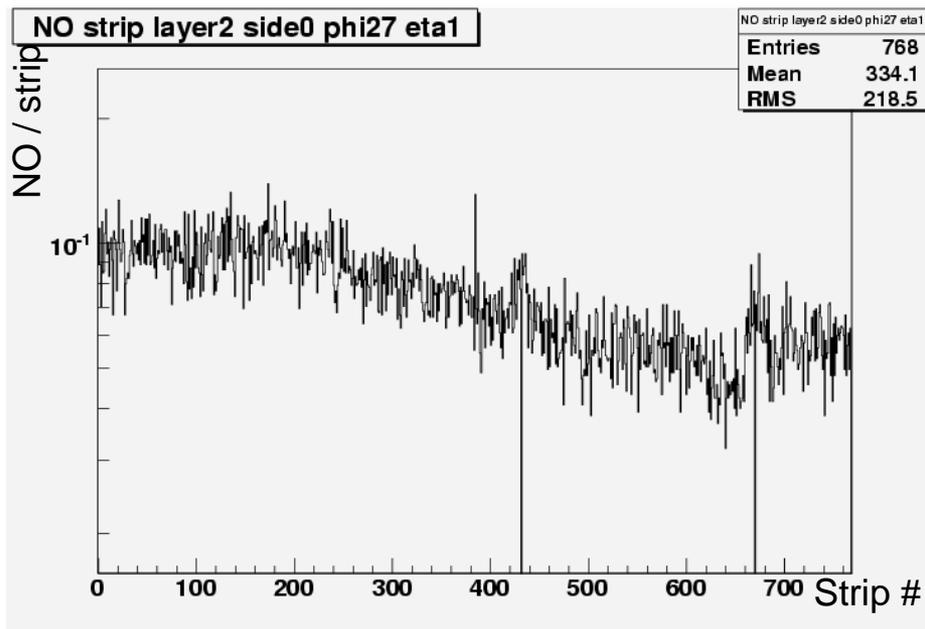
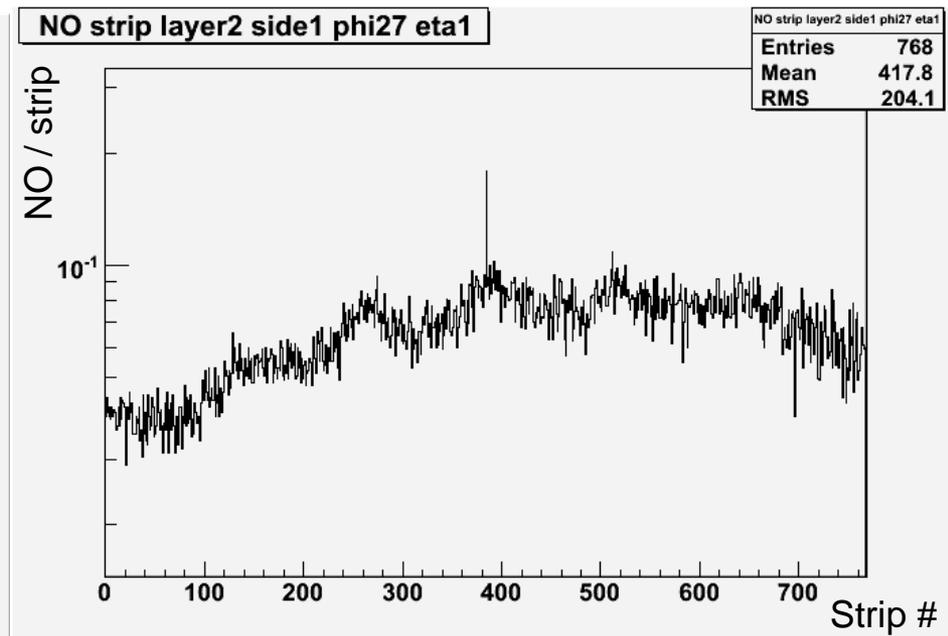
ストリップ当たりのNO(2)

広がりを持ったNO分布内のストリップを含むリンクを調べた。

原因はこの2リンク

$3 \cdot 10^{-2} \sim 10^{-1}$ 程度のNOのストリップがリンク全体を占めている。

この2リンクは同じモジュールの表と裏

HVをかけていないことが原因と思われる。

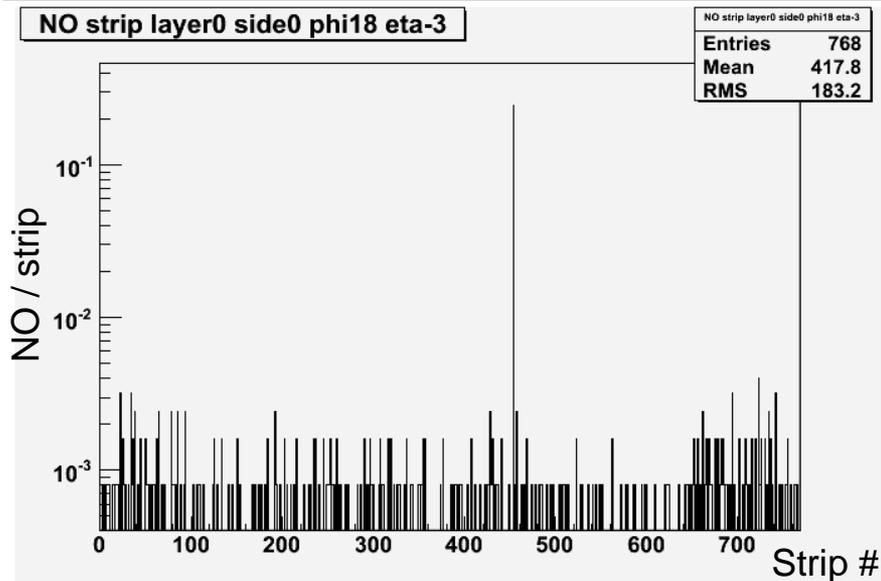
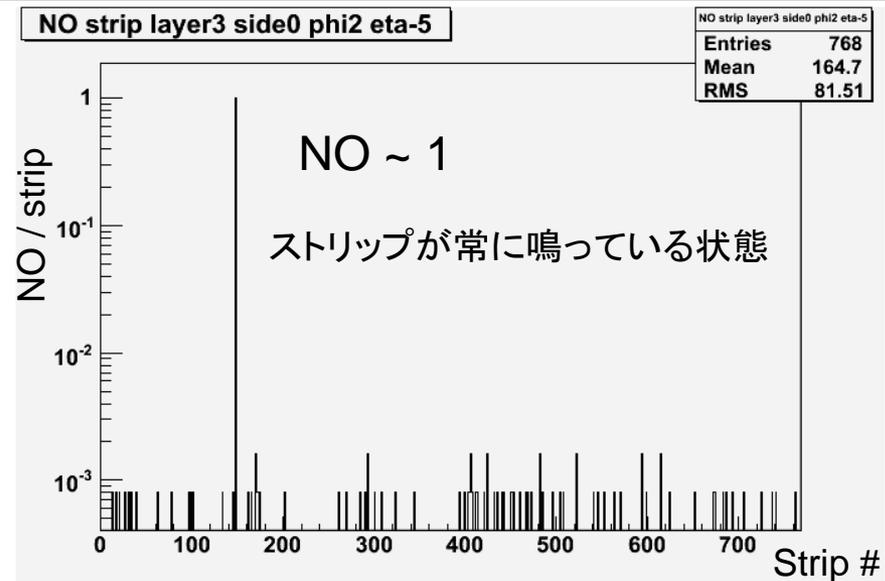
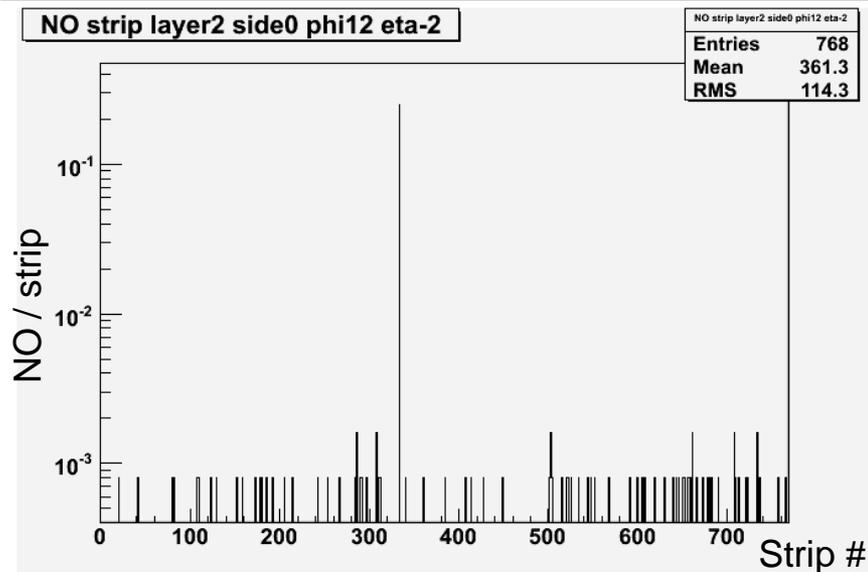
ストリップ当たりのNO(3)

NOが高いストリップを特定

実際にオペレートする際は
読み出さないようにされる。

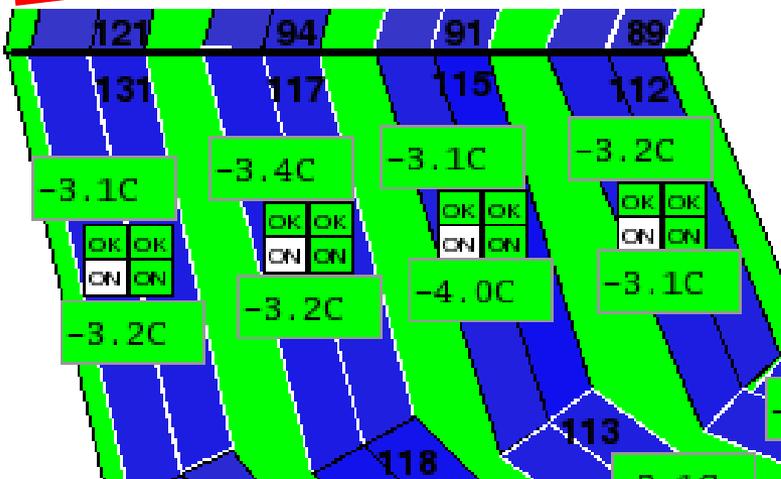
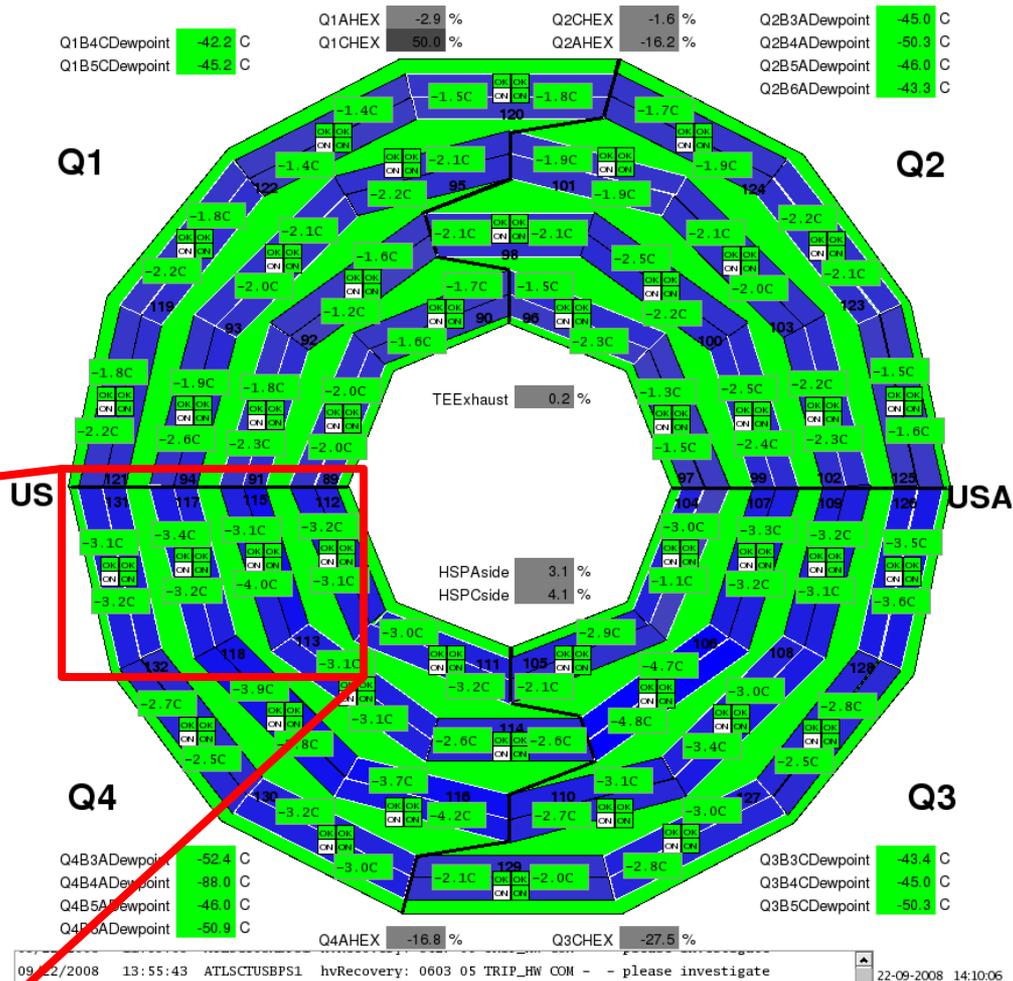
Detector Control System (DCS)

- Cooling
 - Power Supply
 - Environment
- などのモニター/コントロール

検出器を最適な状態に保つ

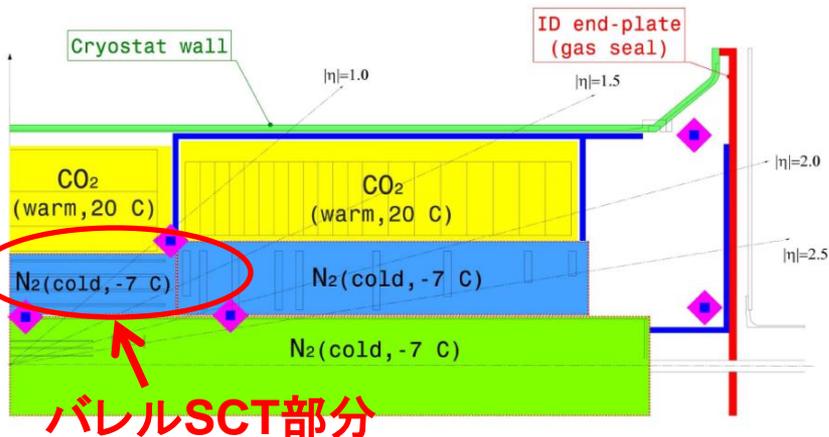
モジュールの冷却

センサーの放射線損傷を低減するため約-7°Cで動作させる。

現在コミッショニング中は約7°C

SCT coolant : C₃F₈ 液体

→モジュール直前で液体固体混合相

→循環後液体に戻し回収

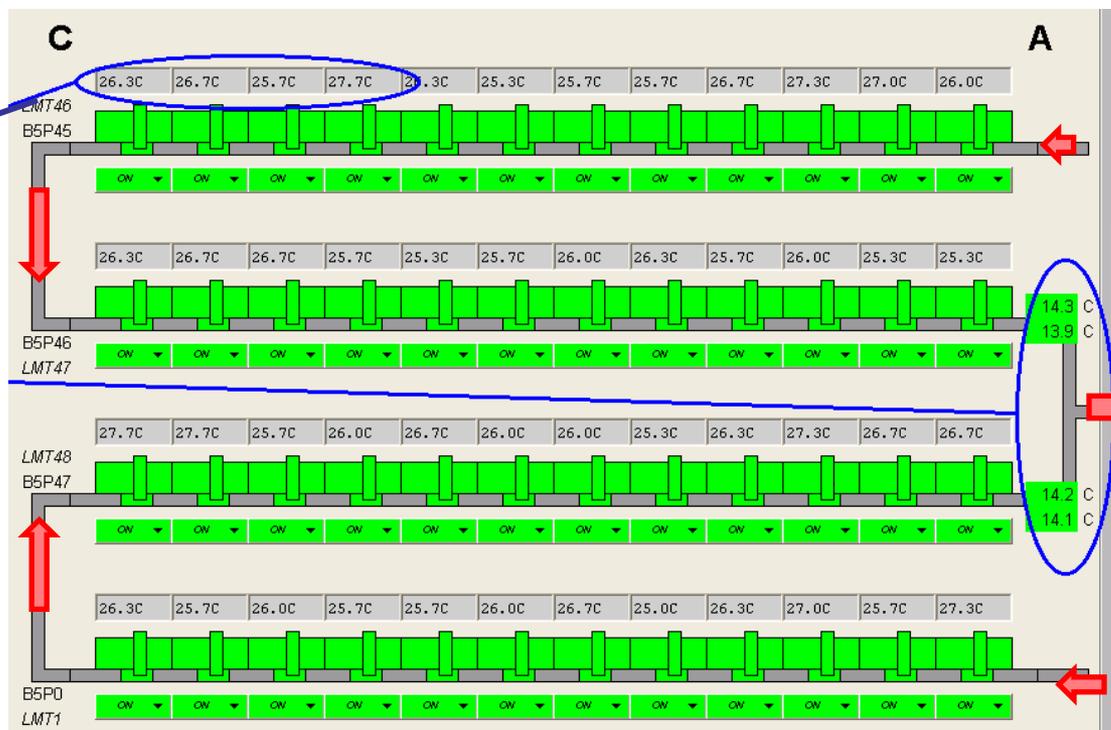
モジュール温度 (T_{m0}, T_{m1})

Link毎に測定

冷却パイプ 出口の温度

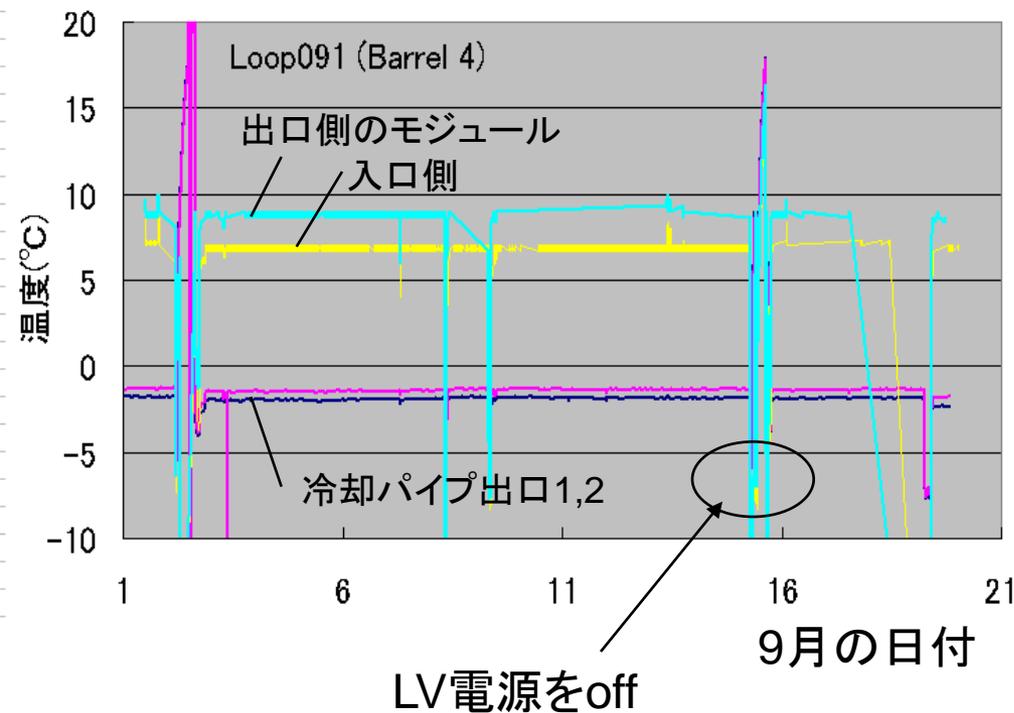
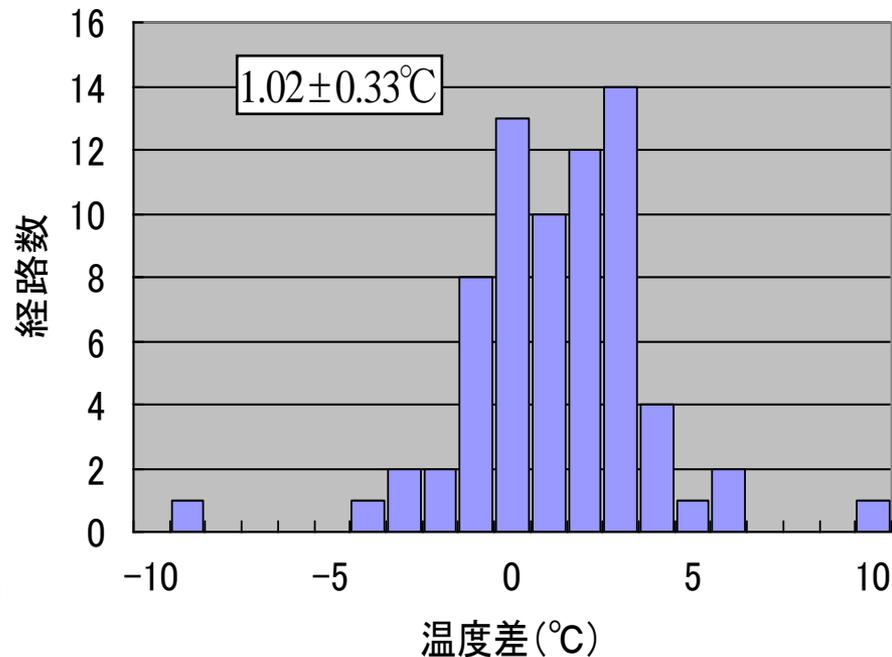
冷却経路内での温度差分布

冷却経路ごとに、入口と出口に位置するモジュール温度から、温度差を評価

9月8日12時でのBarrel Layer0と1に対する温度差分布

大きな温度上昇は見られない。

冷却経路出入口間の温度上昇は 1°C 程度見られた。

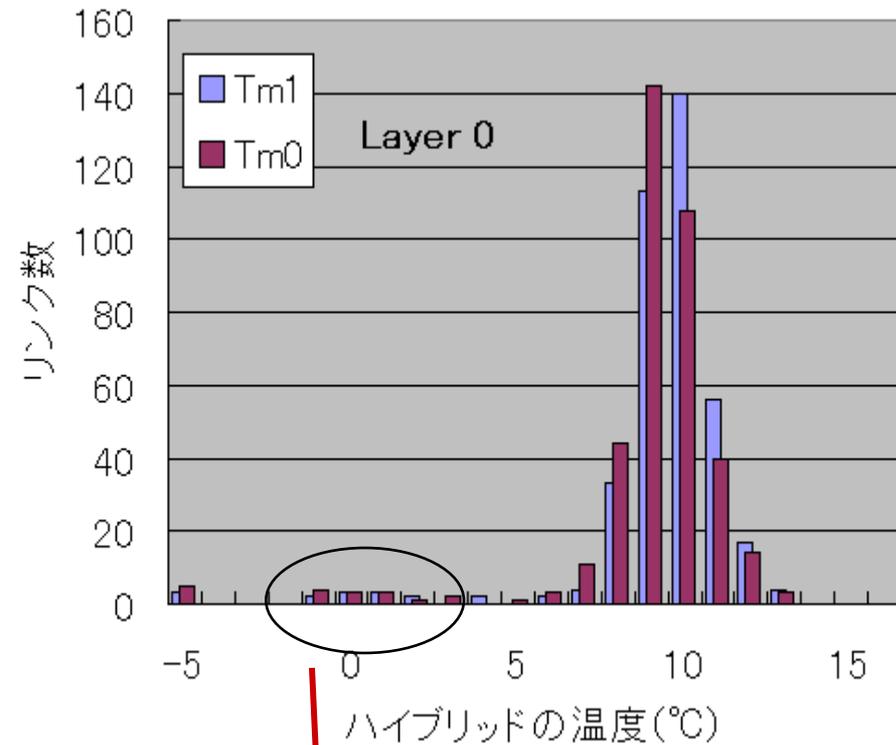
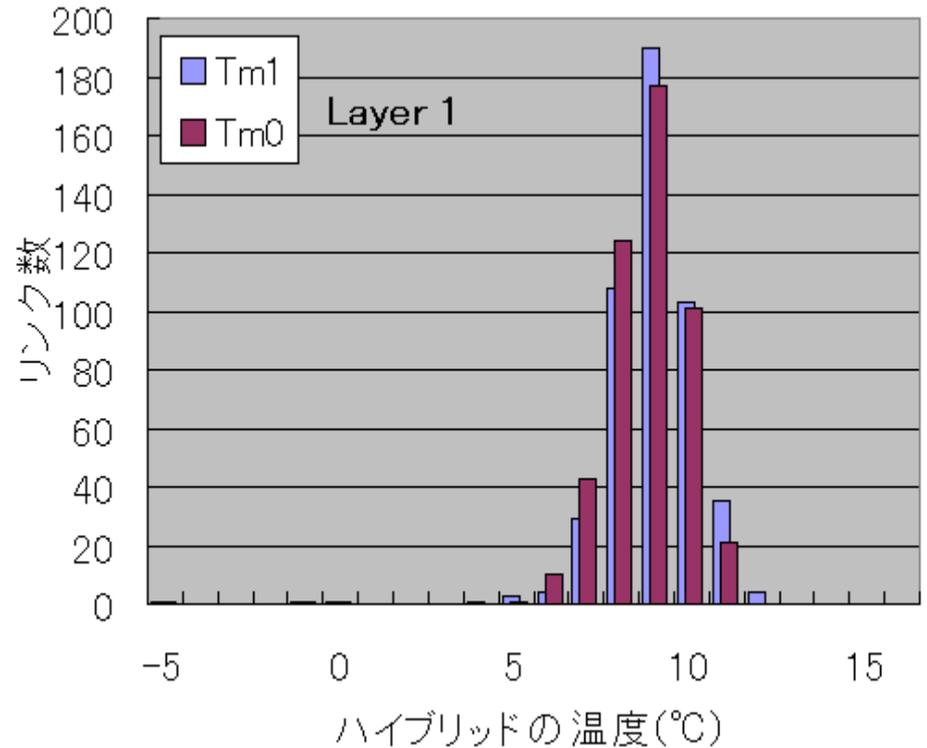
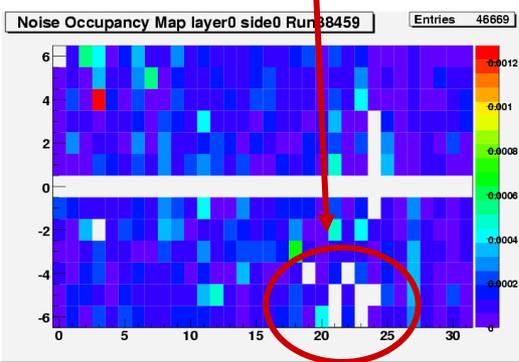
モジュール温度の分布

9月8日12時

Layer 0	Layer 1
Tm0	8.5°C (3.4°C)	8.4°C (1.5°C)
Tm1	8.9°C (3.1°C)	8.6°C (1.5°C)

()内はRMS

モジュール温度のばらつきは約 1.5°C

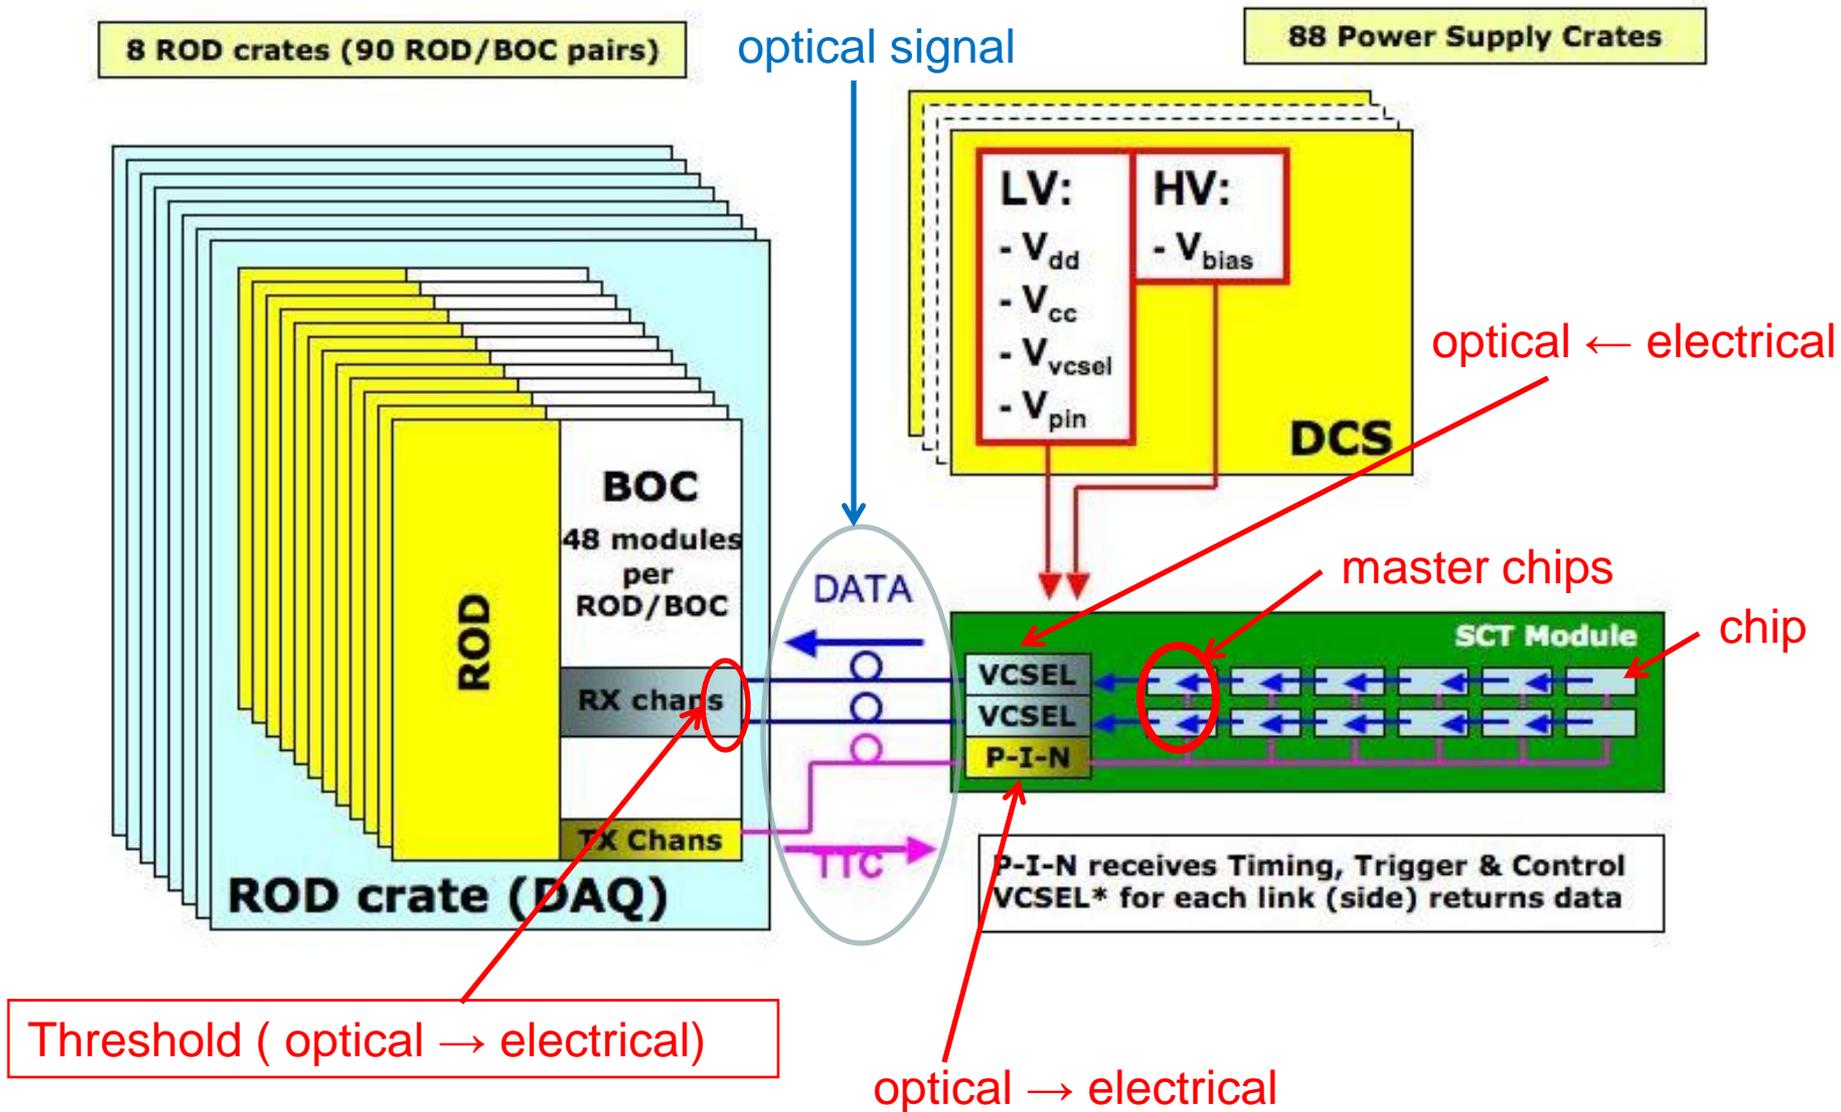
DAQ \Leftrightarrow SCT module (1)

- VCSEL (Vertical Cavity Surface Emitting Laser) *2
 - Return data from each side of one module
 - The electrical signals generated by the two master chips on the module are converted to optical signals for transmission to the control room by two VCSELs (Vertical Cavity Surface Emitting Laser) driven by the VDC (VCSEL Driver Chip).
- P-I-N diode
 - receives the timing trigger and commands (optical) signals
 - The DORIC chip (Digital Optical Receiver IC)
 - Decodes the encoded clock and command signals as received by the PIN diode and sends them to all twelve ABCD chips.
- There is a redundant command system for each module.

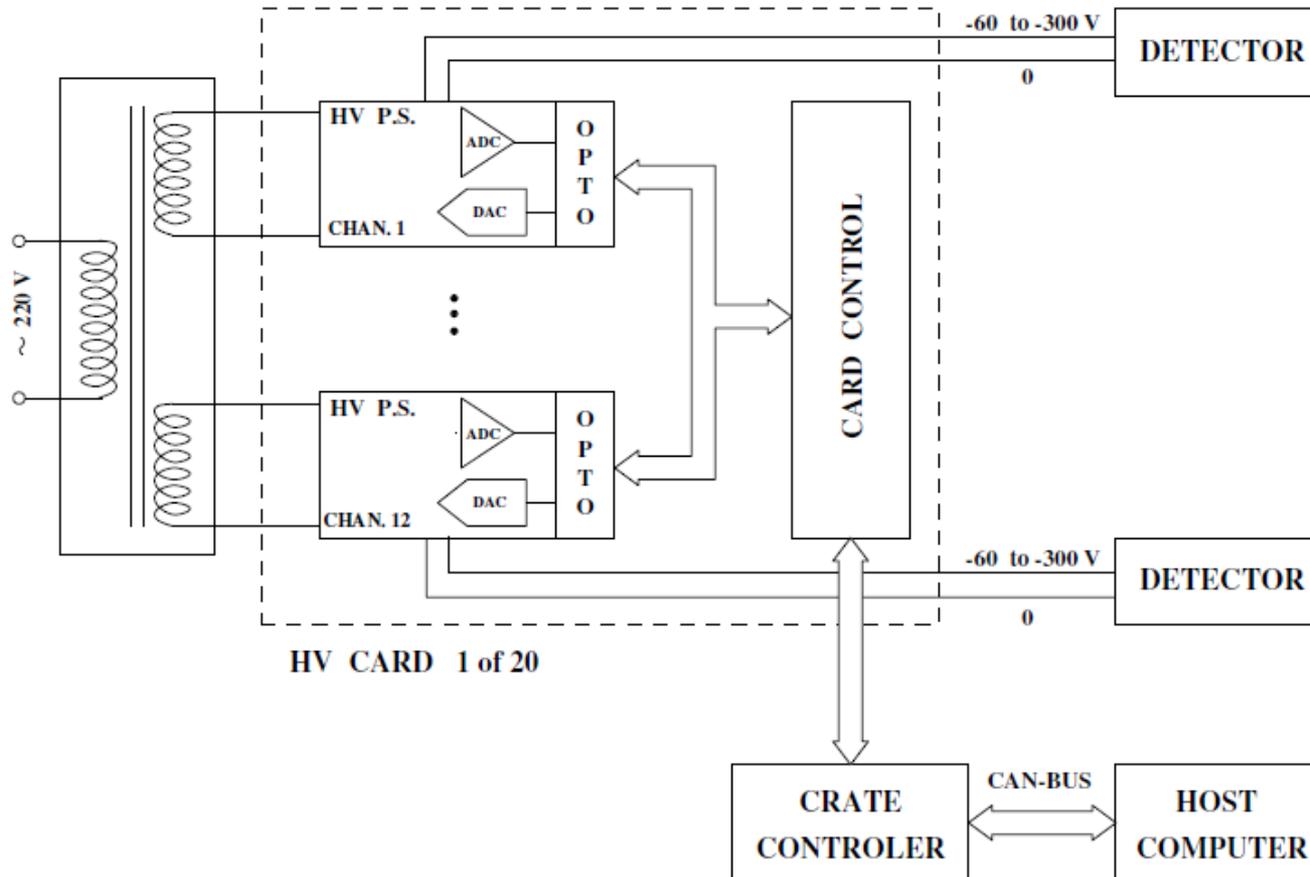
HV Power Card

Block Diagram of HV Power Card.
