# HL-LHC実験に用いる プラナー型ピクセルセンサーの 放射線耐性と検出器性能評価

東京工業大学 基礎物理学専攻  
永井遼

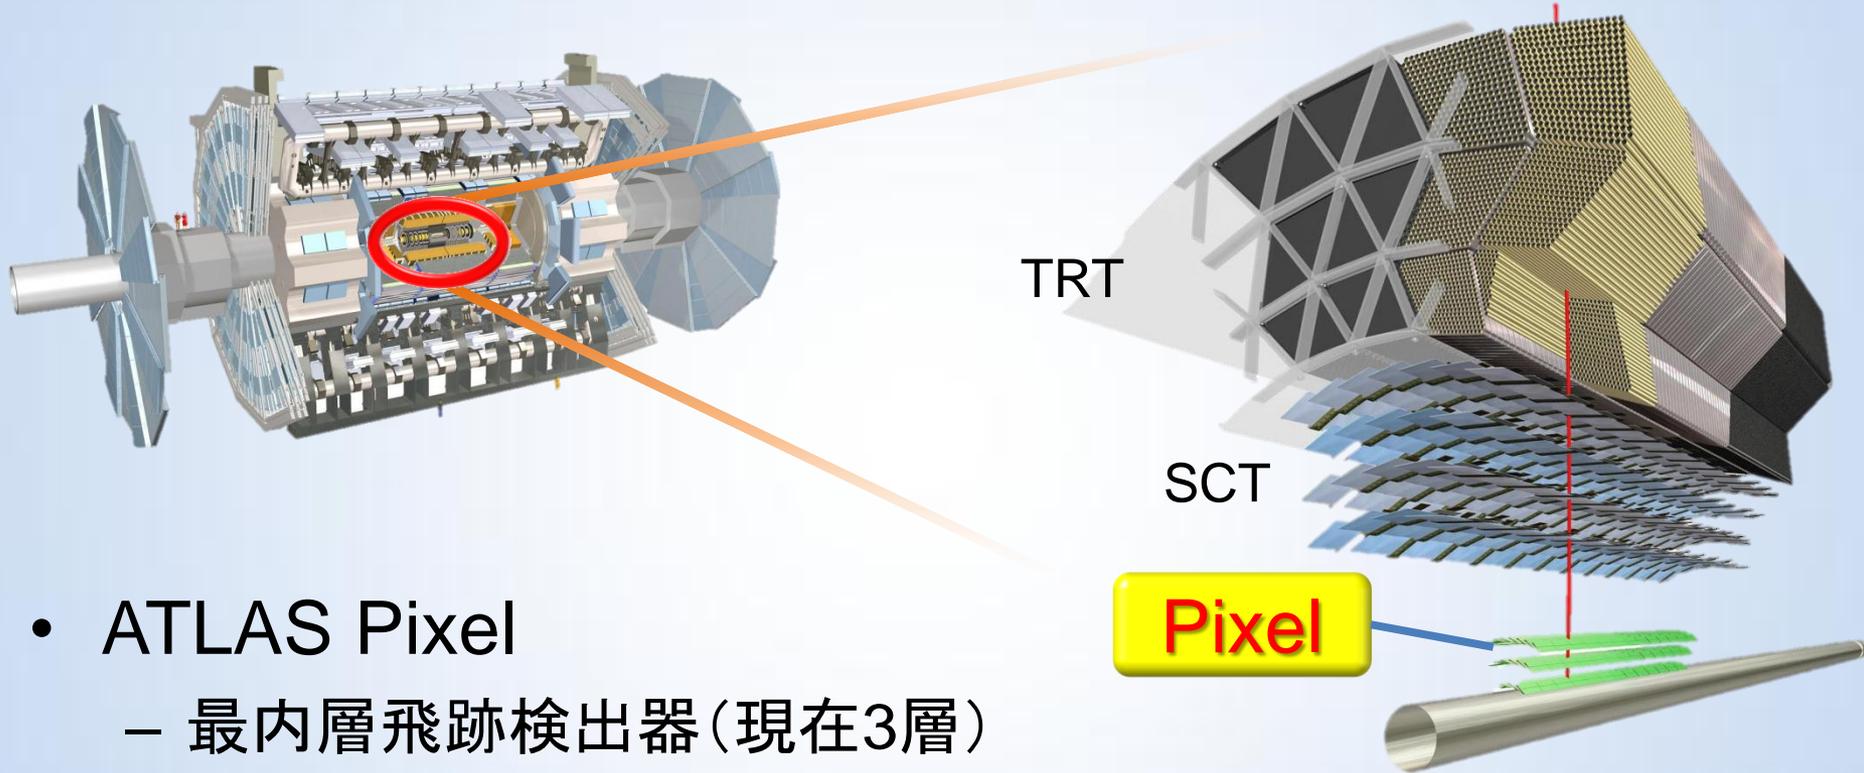
- ATLAS Pixel

- 最内層飛跡検出器（現在3層）
- $50 \times 400 \mu\text{m}^2$ のピクセルサイズ
- ToT (Time over Threshold)による $dE/dx$ 測定

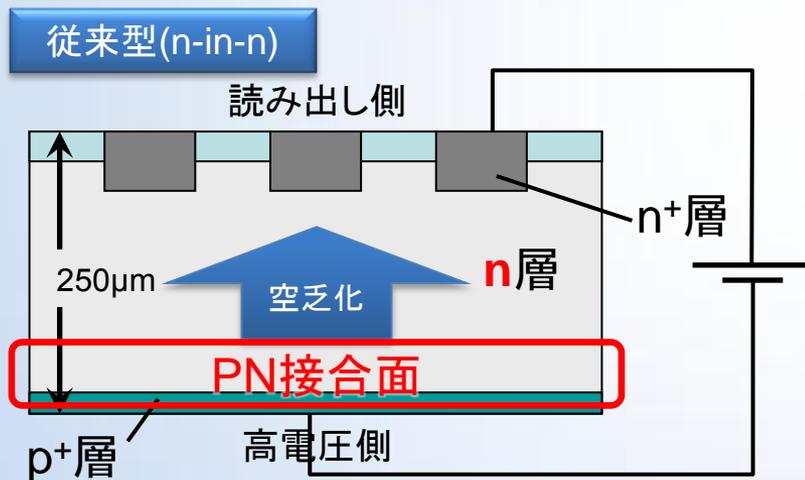
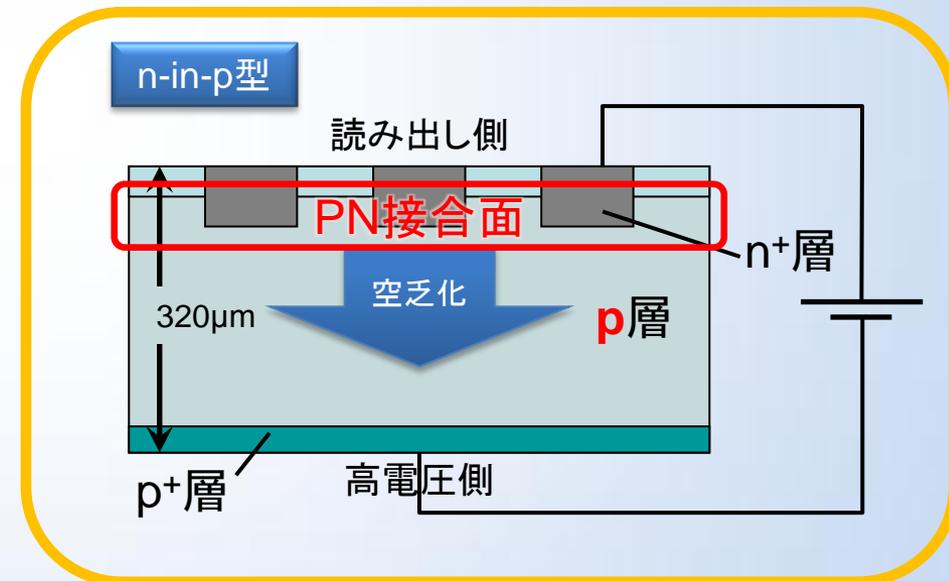
- バルク型変換なし → 安定！  
(放射化によるn型 → p型変換がない)
- PN接合は読み出し側 → 全空乏化でなくとも検出可能！
- 表面加工片側だけ → コスト削減！

従来型(プラナー型n-in-n)から変えるメリットは大きい

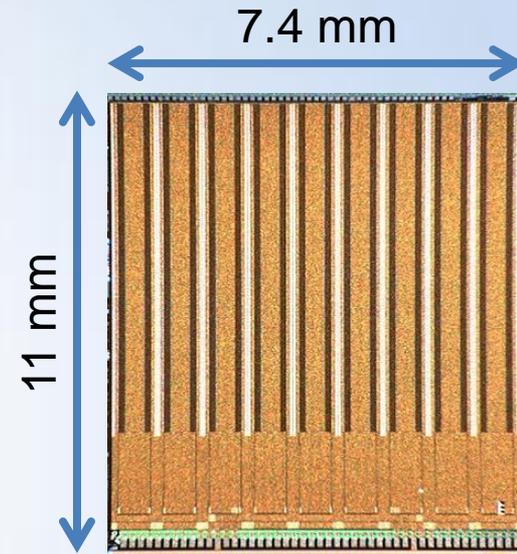
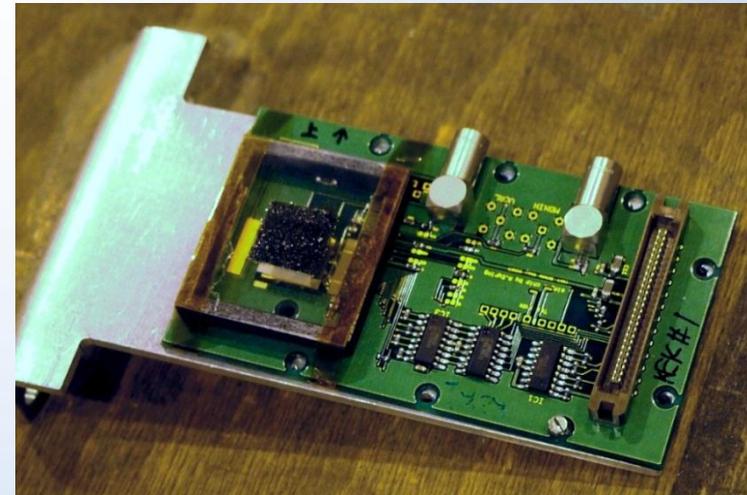
- 浜松ホトニクス製プレーナ型n-in-pセンサー  
(320  $\mu\text{m}$ 厚)
  - 現ATLAS標準読み出しチップ(FE-I3)搭載
  - 2010.10に未照射状態でビームテスト
  - $1.1 \times 10^{15} n_{eq}/\text{cm}^2$  照射済(@CYRIC, 2011.02)
  - P-stop common, PolySilicon バイアス抵抗
  - P-stop individual, PolySilicon バイアス抵抗
- ビームテストにより、  
これらの違いを考察

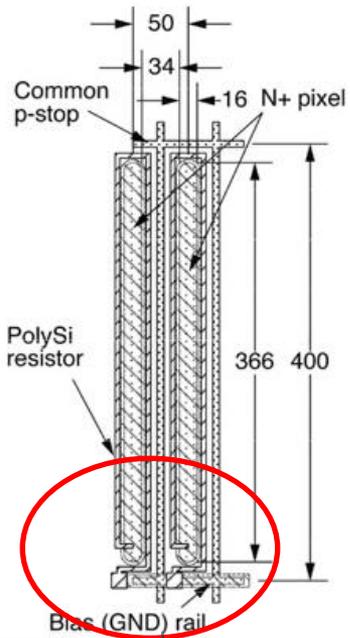
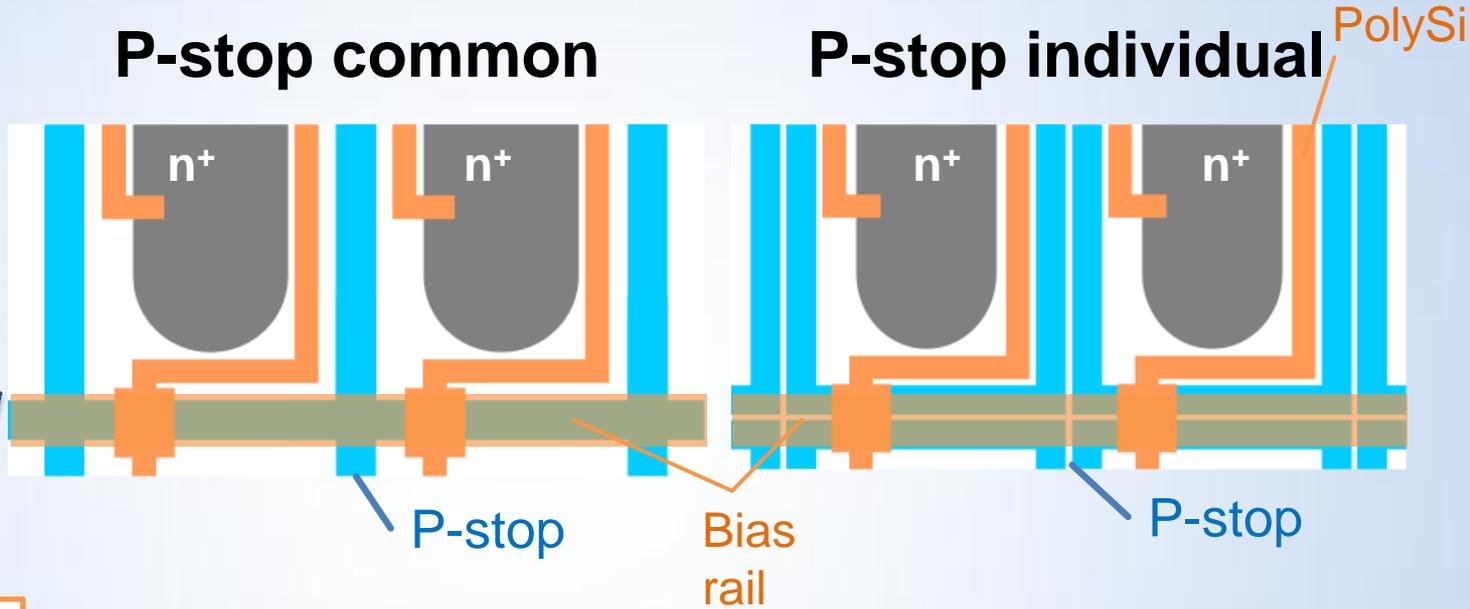
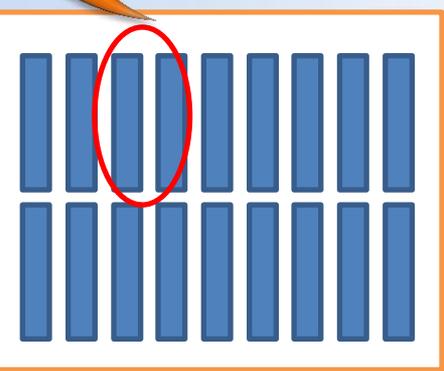
P-stop common

P-stop individual

- P-stop: 個々のピクセルを分離するために必要
  - n<sup>+</sup>に電荷が貯まったとき、隣に漏れ出すのを防止
- Bias rail: チップ無のセンサーテストに必要
  - チップにつけたら不要
  - PolySi 抵抗で浮かせる

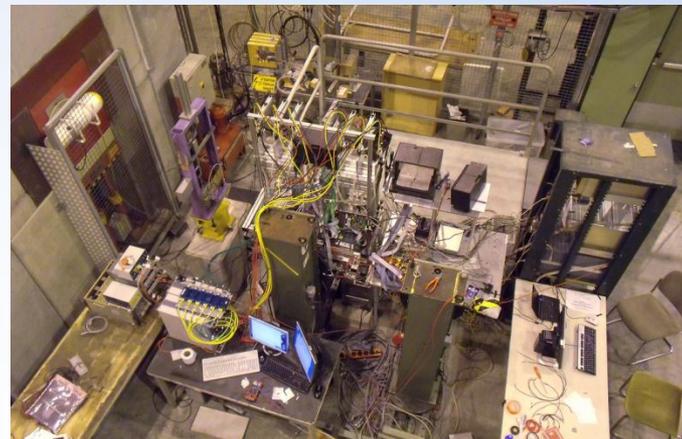
- 2011.07.13—28 CERN Preveessin site
- 120 GeV  $\pi^+$ ビーム (SPS)
  - 平均トリガーレート: 650 Hz
  - 照射前での試験と同様のセットアップ

- 使用センサー
  - 浜松ホトニクス製n-in-pセンサー(放射化後): 2台
  - その他
    - 浜松ホトニクス製n-in-pセンサー(未照射): 4台
    - ドルトムント工科大放射化後センサー: 4台
    - IBL用センサー: 5台
    - マックスプランク研究所: 7台

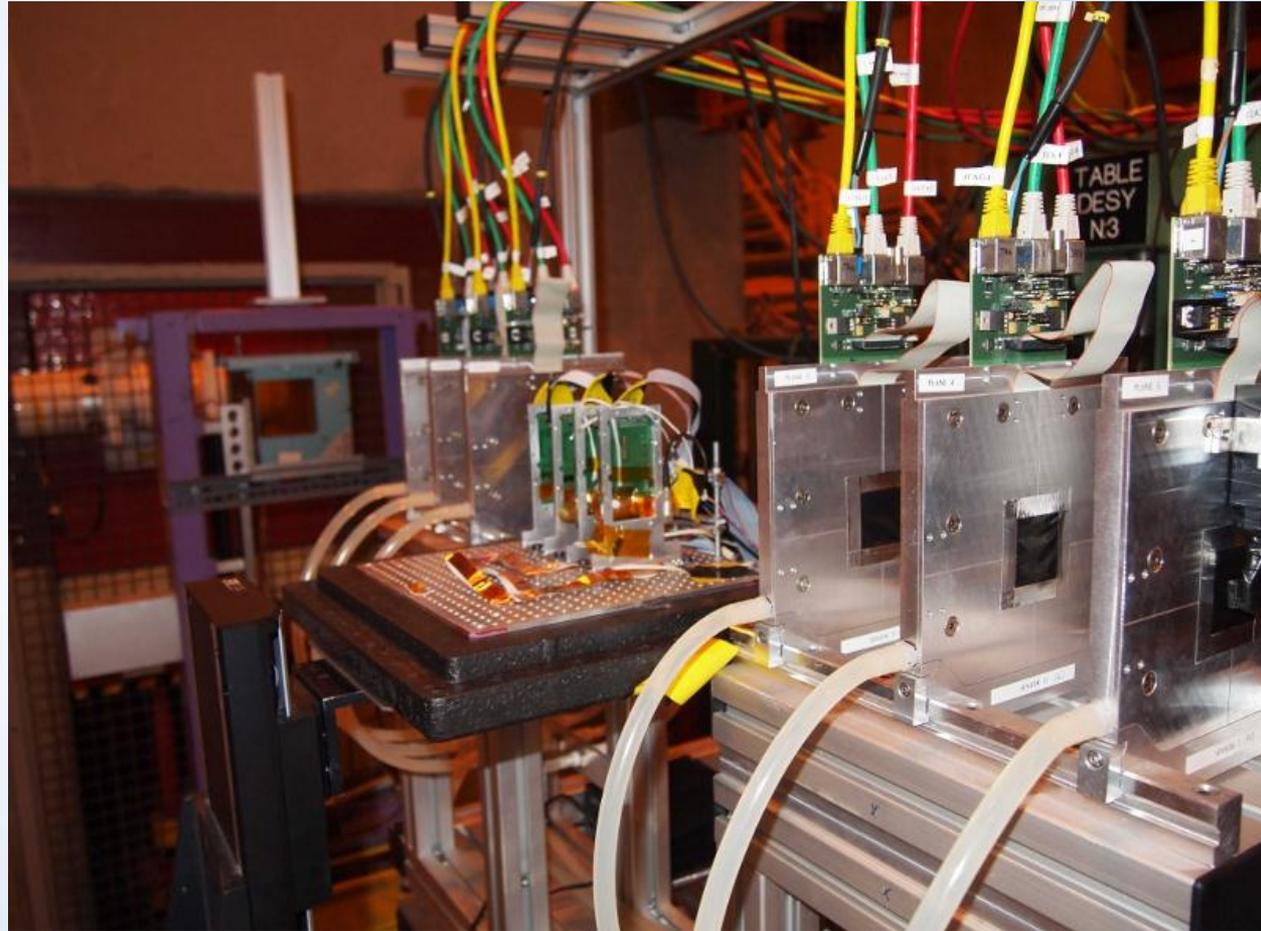
使用テレスコープ“EUDET”  
<http://www.eudet.org/e26/>

- Read out speed: 100  $\mu$ s
- Resolution: < 3  $\mu$ m

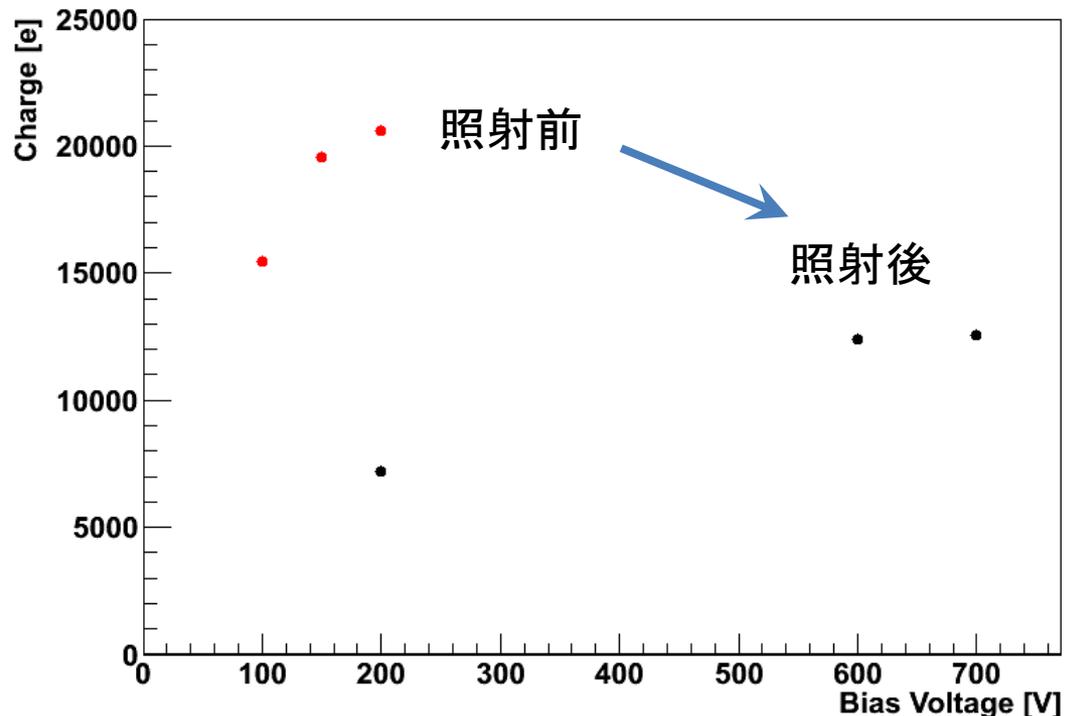
- 今回のセンサーでの照射前後の収集の違い
  - 但し、値は2サンプルの平均値
  - 放射化後は収集量が落ちている
  - 完全空乏化400-500Vと推定
  - 低バイアス電圧で検出できている！

- ATLASピクセル検出器アップグレードに向けて、シリコンセンサーの開発を行っている
- 今回作製したセンサーを放射線照射前後で2回のビームテストにかけ、読み出し試験を行った
- 収集電荷量は照射後センサーでは減少したが、
  - 低バイアス電圧で十分検出することが示せた
  - 放射化による影響を調べた他のデータと一致する結果となった
- これをもとに照射前後での検出効率を求め、比較した
  - 放射化後に“バンド”が現れる
  - 表面構造による違いがありそう  
→ 今後、究明していく

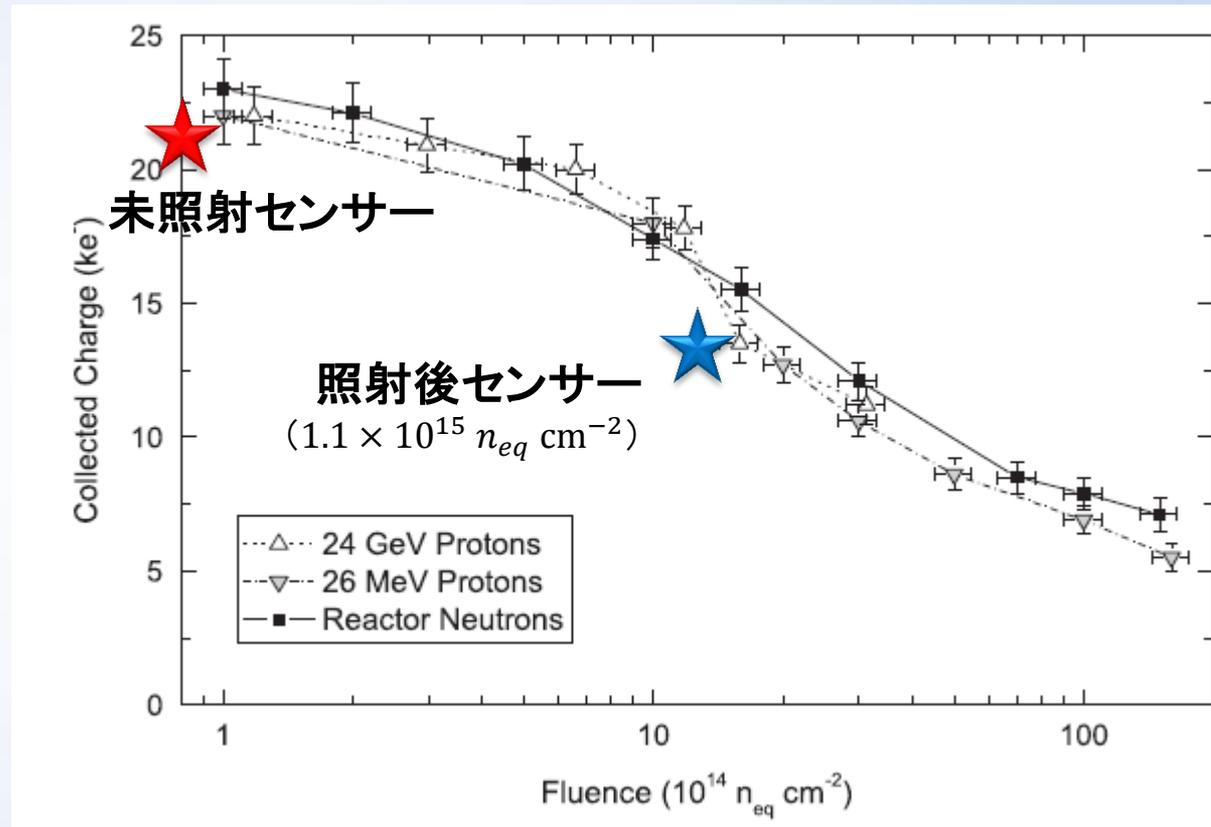
- 今回の結果と他のデータとの比較

この振舞と酷似

A. Affolder, et al. "Charge collection efficiencies of planar silicon detectors after reactor neutron and proton doses up to  $1.6 \times 10^{16} n_{eq} cm^{-2}$ " (2009)

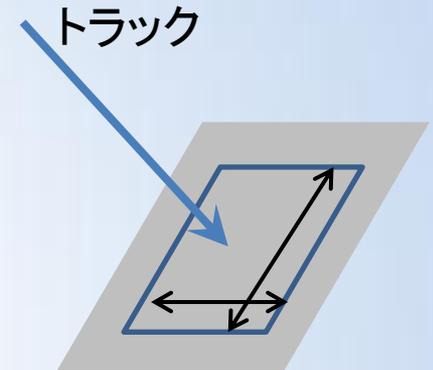
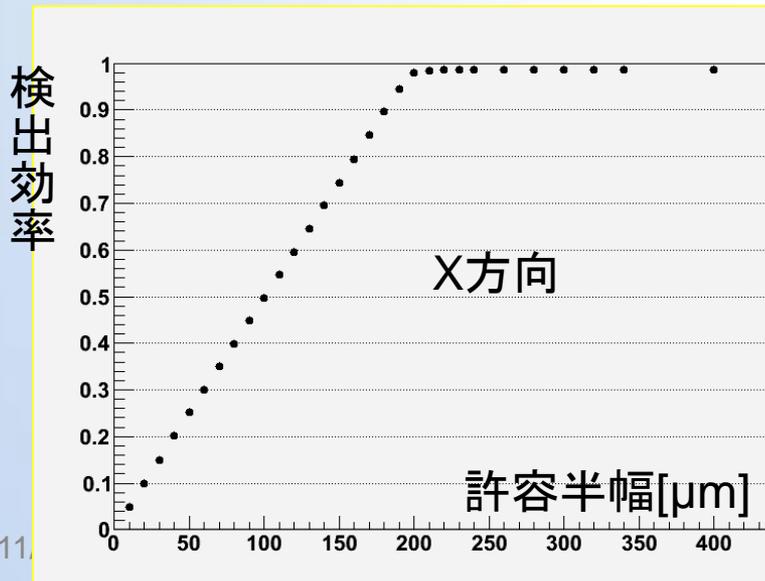
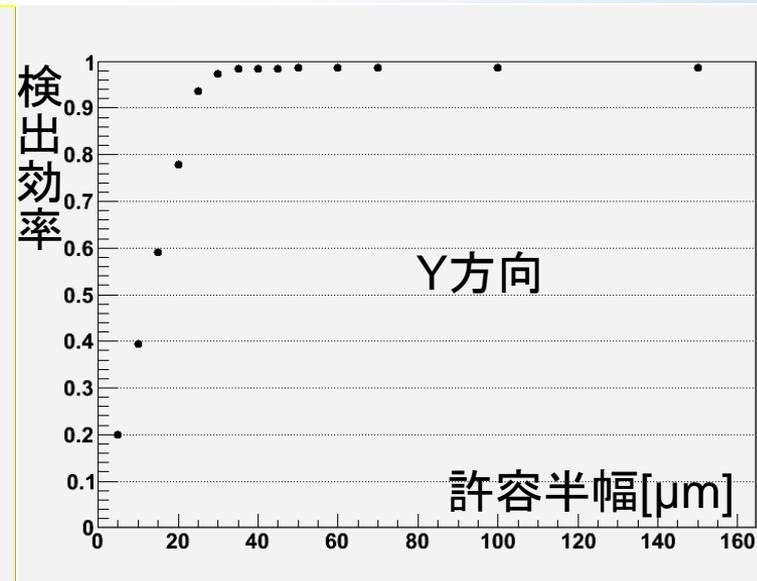
- 1トラックに対して、どの範囲までをヒットとして認めるか  
x方向: 800  $\mu\text{m}$ , y方向: 100  $\mu\text{m}$  の幅で許容(2ピクセル分)

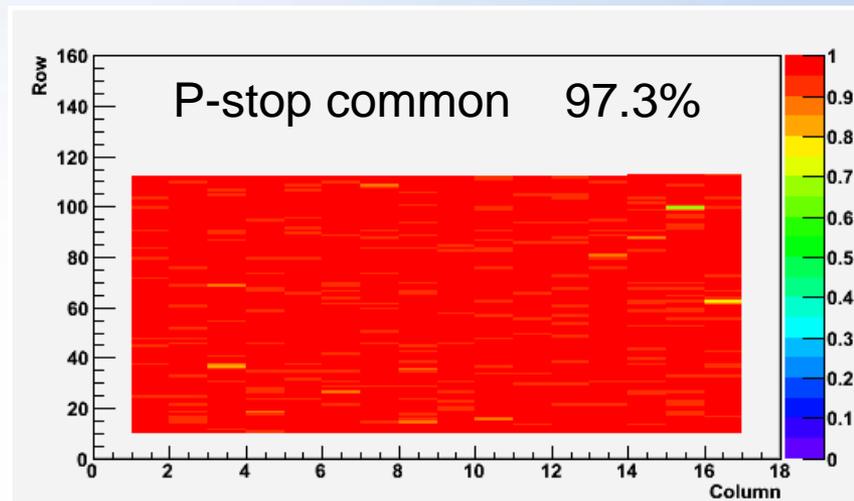
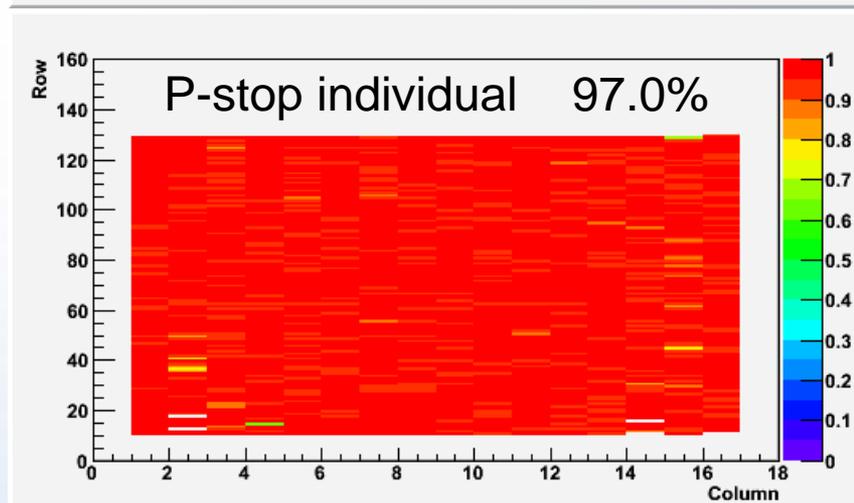
- 再構成したトラックと検出器のヒット情報をもとに、検出効率を計算
  - 上部の白い領域：  
トリガーをかけていない
  - 左右1ピクセル、上下10ピクセル：  
アライメントの都合でカット
- 双方とも高い効率を記録
  - 1ピクセル内の検出効率を調査  
→ ピクセル内構造の調査

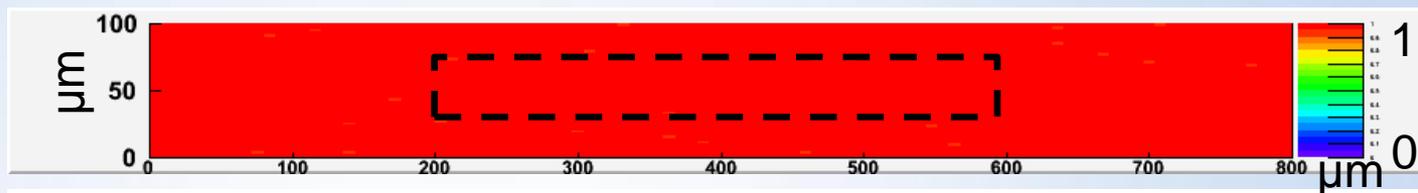
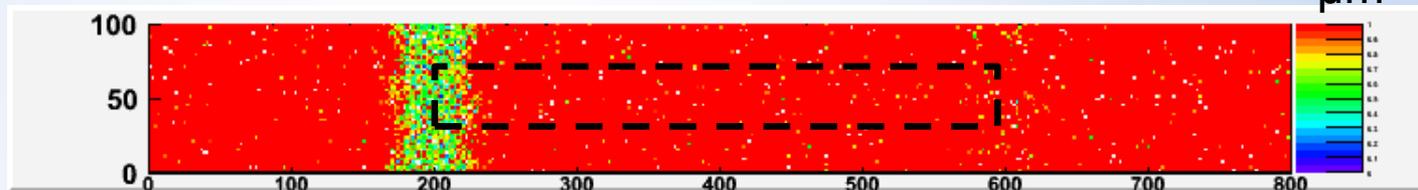
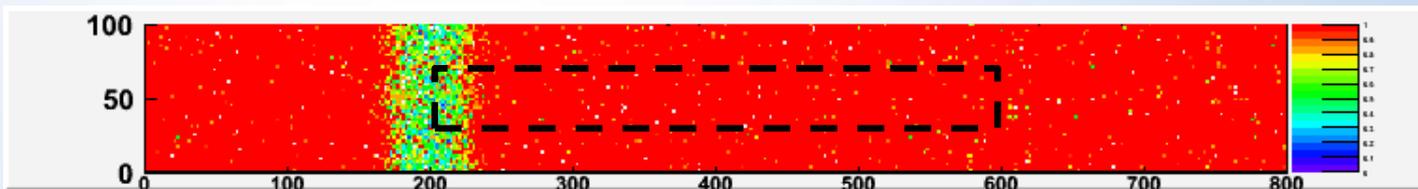
P-stop common  
未照射 99.7%

照射後 97.3%

P-stop individual  
未照射 98.6%

照射後 97.0%

- 放射化により、“バンド”が発生
  - Individualでは照射前でも発生している。
  - 構造上の問題？

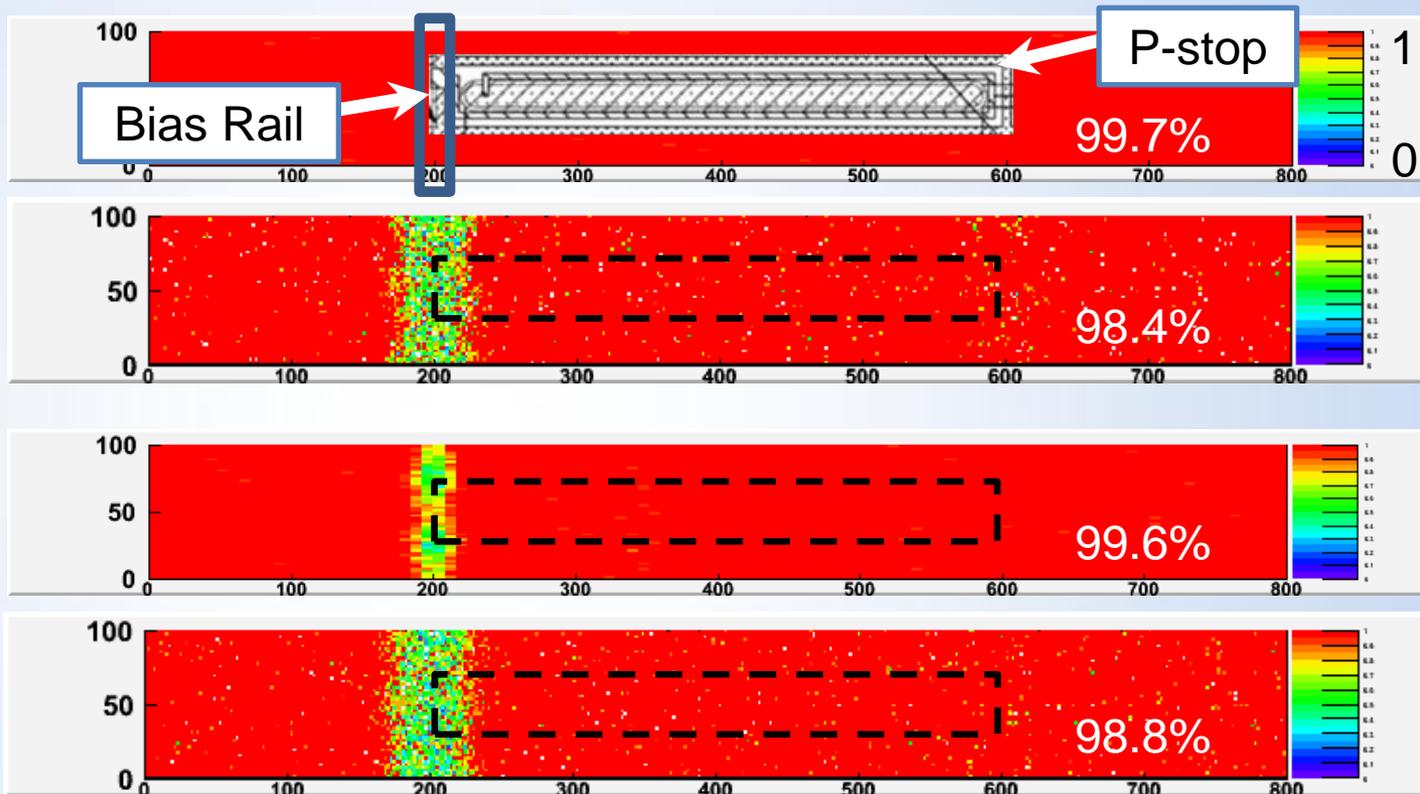
P-stop common  
未照射 99.7%

照射後 97.3%

P-stop individual  
未照射 98.6%

照射後 97.0%

- 放射化により、“バンド”が発生
  - Individualでは照射前でも発生している。
  - 構造上の問題？
