# ATLAS実験IBL検出器の導入に向けた実機用ステーブの性能評価

'13 9/20 田窪洋介(KEK)

# ATLAS-IBL(Insertable B-Layer)

# IBLステーブ

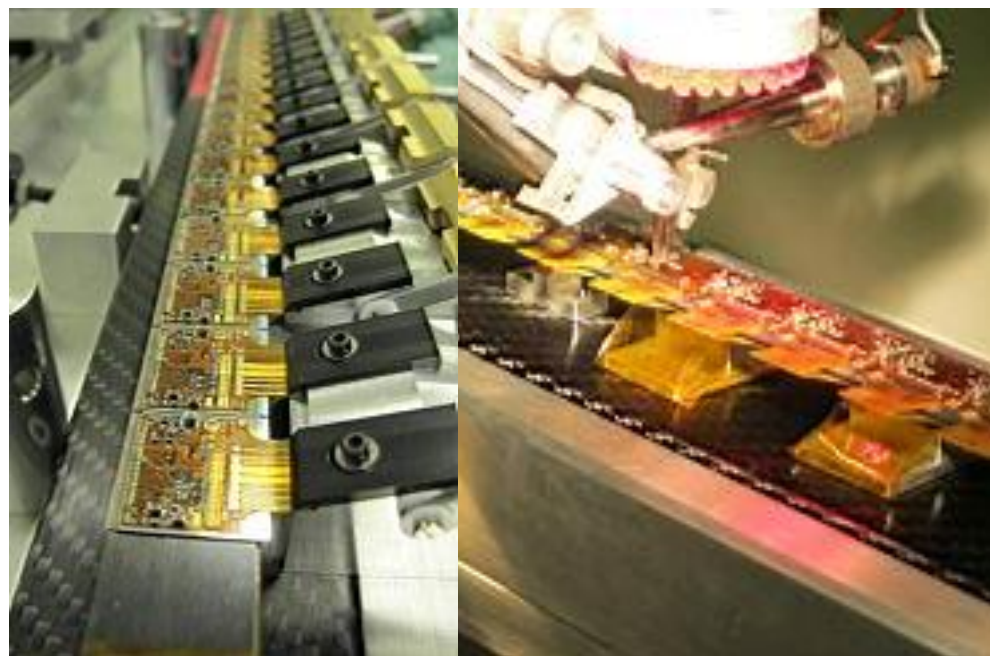
## ステーブの製造の様子

- サイズ: 2 x 66 cm<sup>2</sup>
- プラナーを75%、3Dを25%使用
  - プラナー: 12個, 3D: 4個
- 14枚使用
- ジュネーブ大が製造を担当
- 3月に実機ステーブの製造を開始し、これまで8枚が完成
- KEKとジュネーブ大が性能評価を担当

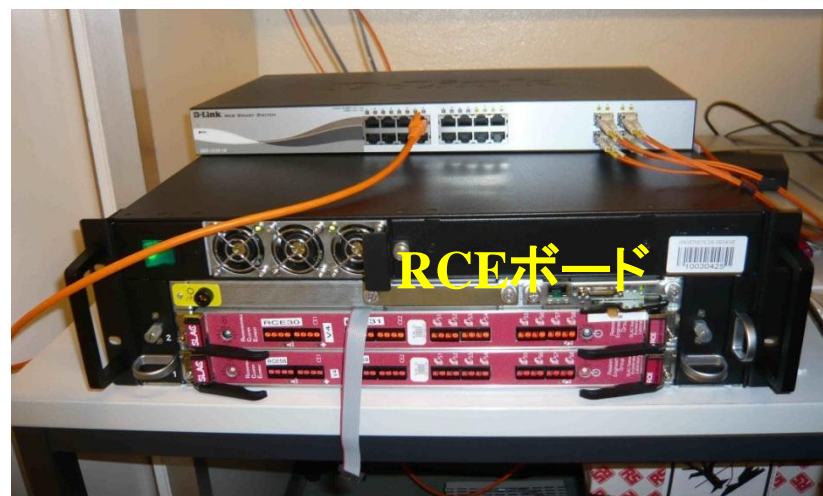
# 試験システム

- 場所: ジュネーブ大学
- **DAQシステム: RCEシステム**
  - RCEボード + HSIOボード
- ステープへの電源供給や信号の引き回しは試験用コネクタ・ボードを使用
- センサーHV: 60V(プラナー), 20V(3D)
- 冷却: 10度 (CO<sub>2</sub>クーリング)
  - 実機では約-20度
  - ドライエアーを使用
- 試験ではFEの閾値を3keに設定し、16keの電荷を入力。

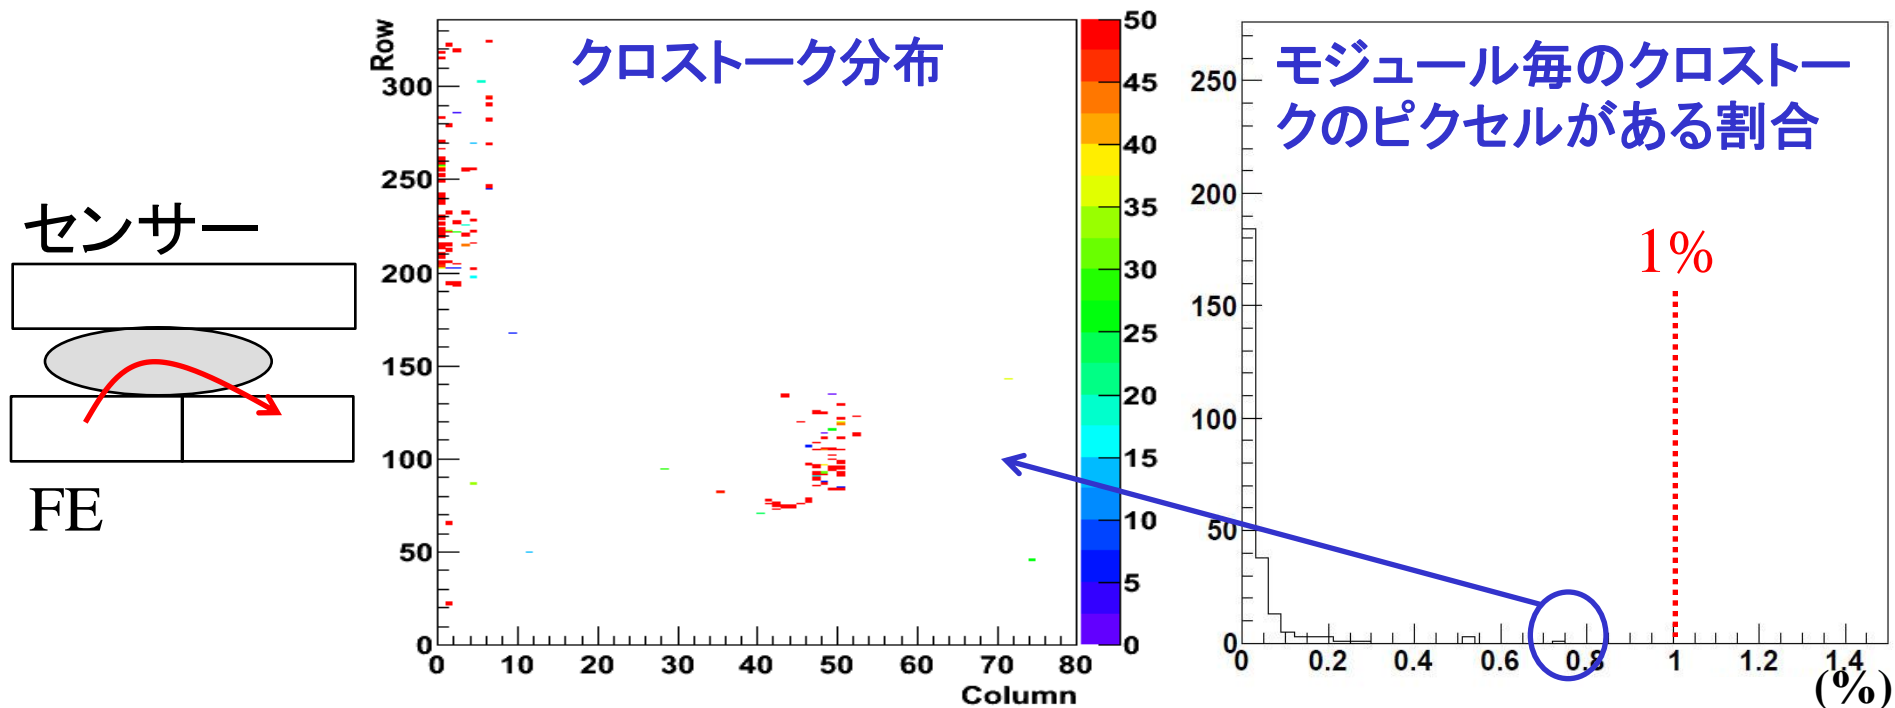
- バンプボンドが隣のピクセルにはみ出していないか確認
  - 隣のピクセルに疑似パルスを入力して、クロストークを確認
  - FEの疑似パルスの入力がセンサー入力につながっているのも、もしバンプが隣にはみ出していると隣のピクセルにヒットが見える
- 全てのモジュールでクロストークのあるピクセルは1%以下だった

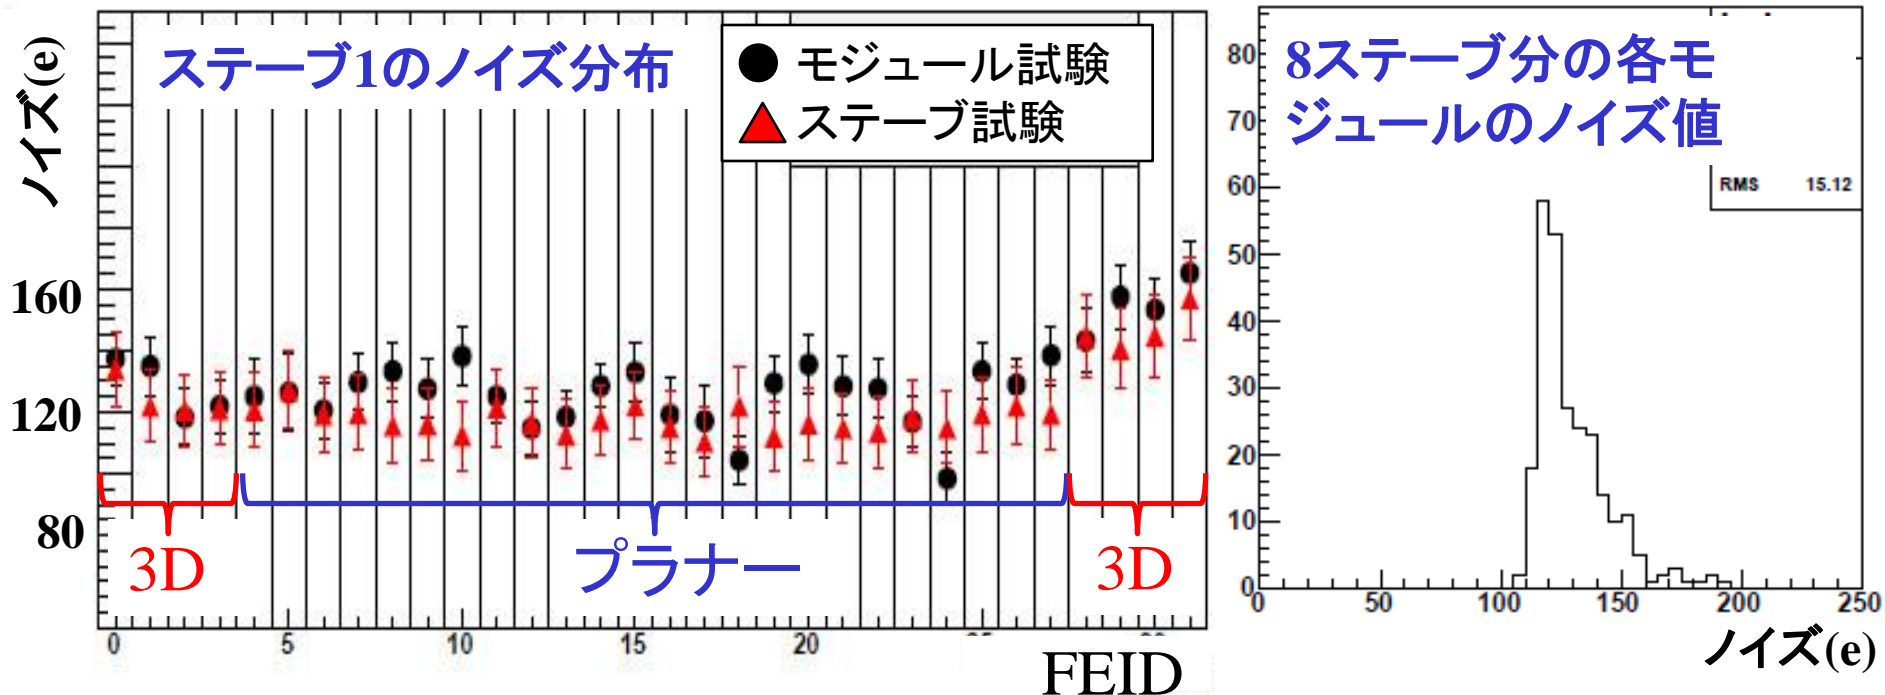
- ノイズが大きいピクセル(350e以上)はデータ転送量に影響を与えるので、特に正確に把握しておく必要がある
- 閾値スキヤンの分布の立ち上がりの幅を使ってノイズを評価
- 各モジュールのノイズの平均値は130eで、全て200e以下だった  
→ 検出器全体としては良好な結果が得られた

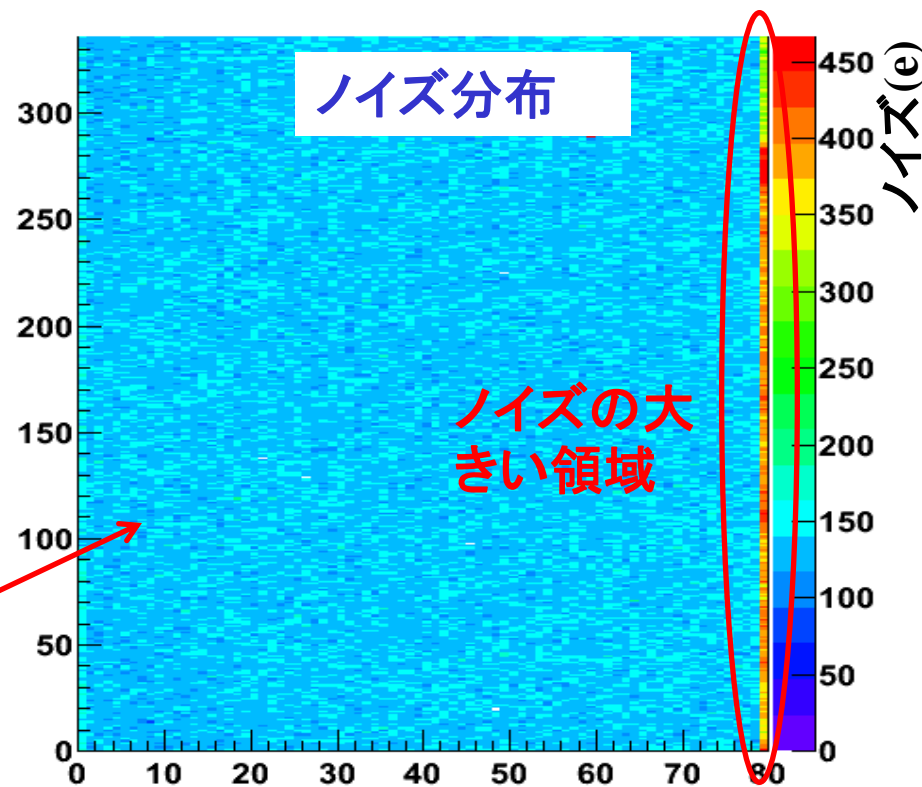
- 350e以上のノイズを持つピクセル数を確認した
  - 1つのモジュールで350e以上のノイズを持つピクセルが1.05%だった
    - 端の領域でノイズが大きくなっている → 原因は不明
- データ量に影響するか確認するため、ノイズ・ヒットの数を確認した
