ALTAS実験シリコン・ストリップ検出器の アップグレードに向けた シリコン・ストリップ検出器プロトタイプの 性能評価

2014年9月21日
日本物理学会 秋季大会
@佐賀大学 本庄キャンパス

留目和輝、陣内修、田窪洋介^A、池上陽一^A、
寺田進^A、安芳次^A、海野義信^A、遠藤理樹^B、
石島直樹^B、花垣和則^B、西村龍太郎^C、
高嶋隆一^C、原和彦^D、
他アトラス日本シリコングループ

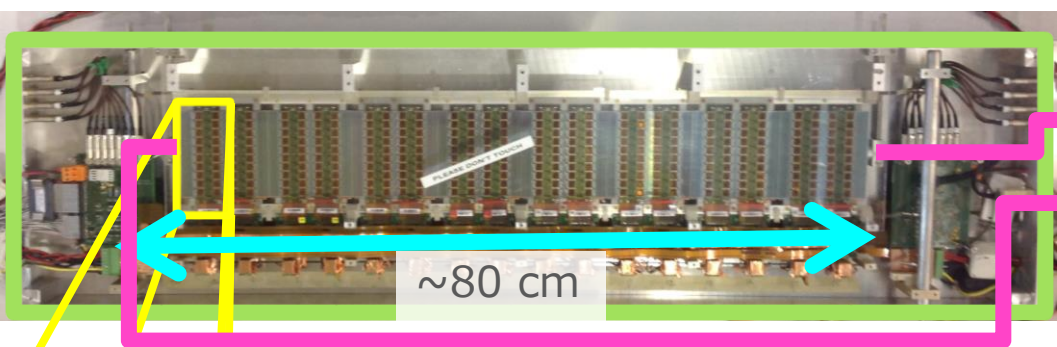
検出器セットアップ

- ハイブリッド
 - フロントエンド基板
 - データ取り扱いの単位
 - 2.4 cm × 9.8 cmのシリコンストリップセンサーに接続

- 検出器ラダー
 - 32バイブリッド搭載
 - 両面×16
 - SCTアップグレード用のプロトタイプ構造体

- Daughter Board
 - 32ハイブリッドからの信号を個々にSEABASに接続

- SEABAS
 - SOIグループ(KEK)開発の汎用読み出しボード
 - SiTCPを用いてTCP/IPによりPCと通信
 - 用途に応じ書き換え可能なFPGA搭載

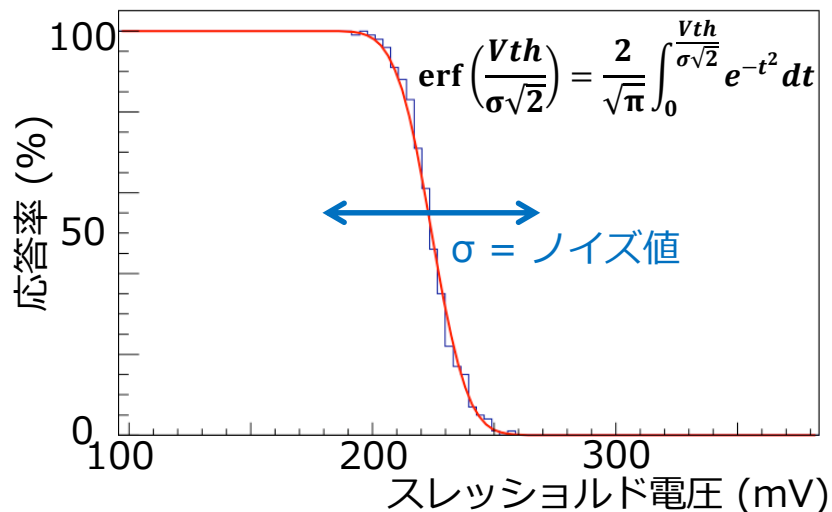
スレッショルド測定

1. 一定の大きさのパルスを一回国数入力し、応答数を見る
2. スレッショルド電圧を変更し、1.を繰り返す
3. ストリップ毎に得られた分布を、誤差関数でフィッティングする
4. フィッティングで得られた σ をノイズ値として評価する

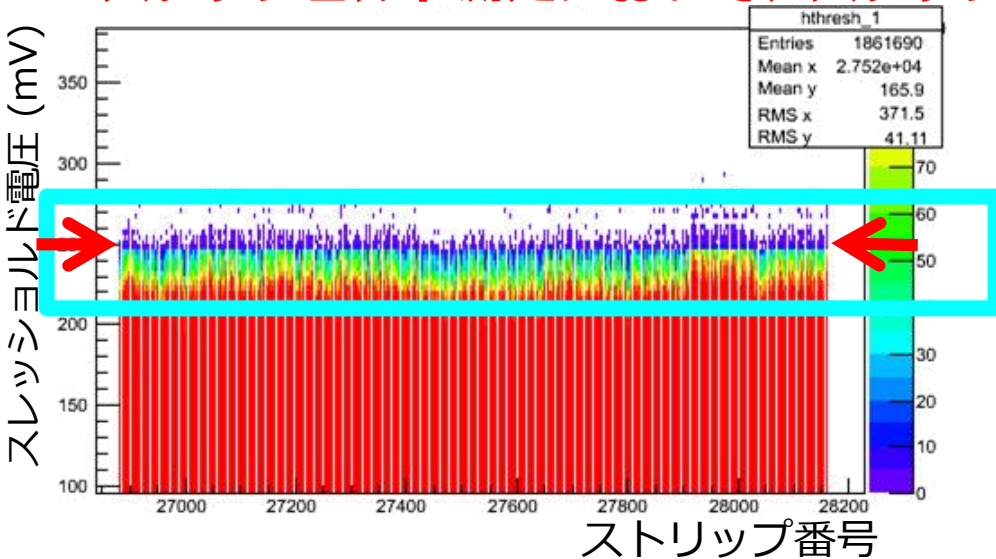
前回までの問題点

- スレッシュホールド測定において、スレッシュホールド領域に“崖”が現れていた

- いくつかのハイブリッドで“崖”が発生していた
- システムを再起動することにより“崖”が発生するハイブリッドは移動した
- この問題のため、**全ハイブリッドを同時に読み出すことが不可能**であった

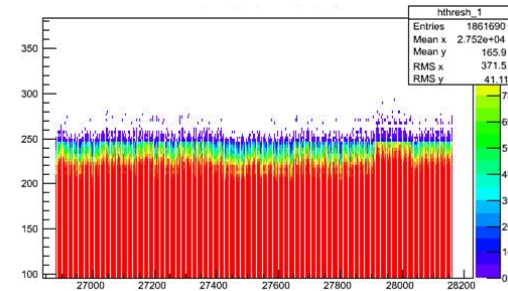
原因と対策

- 未加工のビット列を観察することで、以下の振る舞いが判明した
 - “崖”を作る原因となるヒット情報は、想定外のストリップ位置に移動している
 - SEABASの直前では正しい番号を持っている
 - 例) 01010 (SEABAS前) -> 01000 (SEABAS内)

- 読み込むタイミングがずれるなどして、ビットが反転している？
 - 読み込みを制御するクロックを、各ハイブリッド毎に調整できるように開発
 - クロックを手書きのコードでなくライブラリを使って生成するよう変更
 - SEABAS内部でのクロックの遅延を防ぐため
- 全モジュールから崖がなくなり、**全モジュール同時読み出しが可能**に

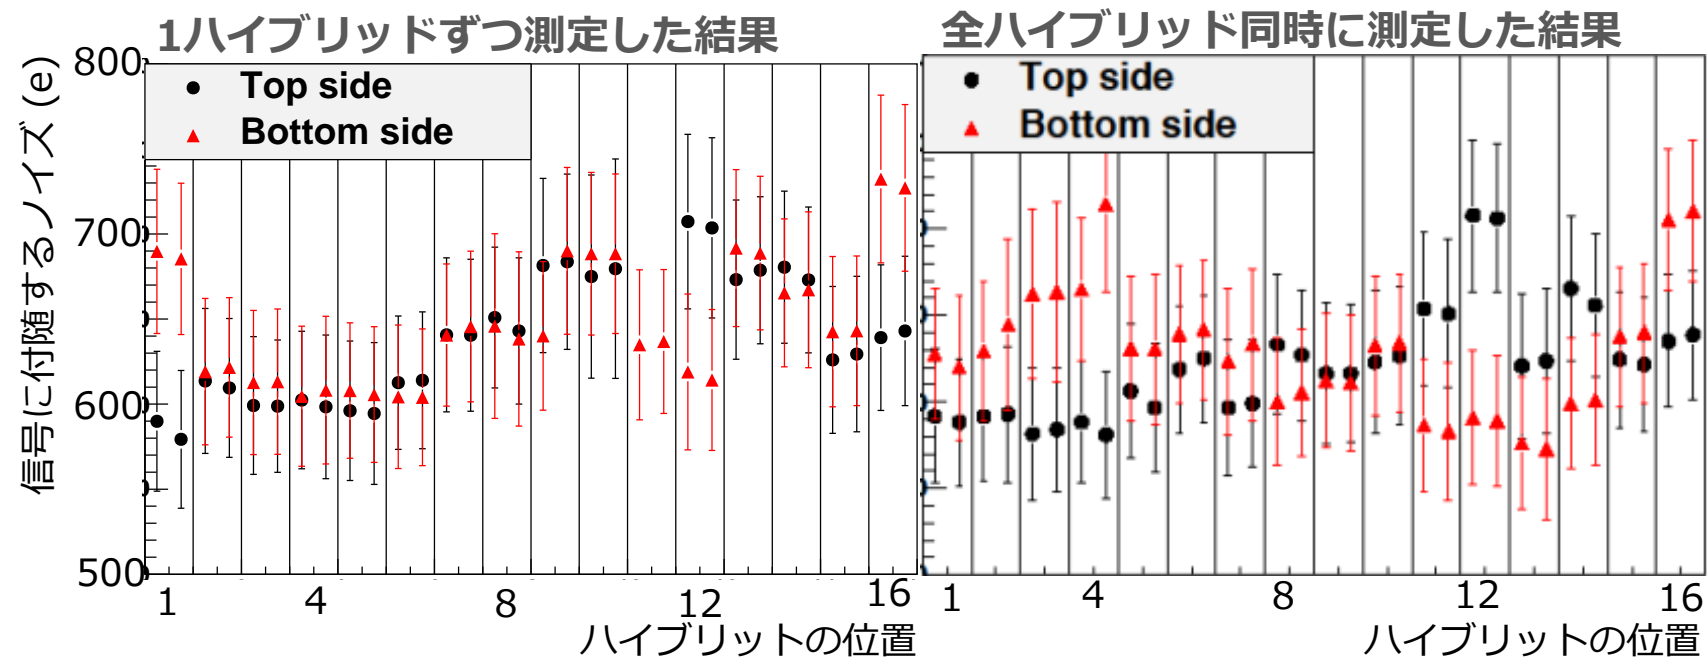
ノイズ評価

- HV = 250 Vをかけた条件下で、**全ハイブリッド同時に**インプットノイズ測定を行った
 - 前回報告した結果（1ハイブリッドずつ測定）とHV等の条件は同じ

- 各ハイブリッドで、読み出しチップの列ごとに分けて評価している
 - エラーバーは、128×10ストリップのノイズ分布の広がり

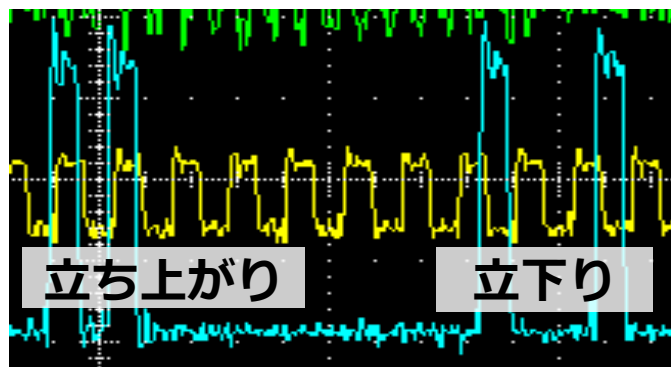
読み出しチップ変更点

- 読み出しチップがアップデート(abcn250 -> abc130)された
 - 日本グループは8月に使い始めた
- 主な変更点
 - 250 nm CMOS technology -> 130 nm CMOS technology を使ったデザイン
 - 2.5 V -> 1.3 V電圧で駆動
 - 128 ストリップ -> 256 ストリップを読み出し可能

- 信号線の追加
 - データ取得用のL0トリガーと、トラッキング用のR3トリガー、データ出力用のL1トリガーを実装
 - コマンドと3種のトリガーを2本の信号線で入力
 - クロックの立ち上がり/立下りで信号を区別
 - コマンドとトリガーを独立なタイミングで入力

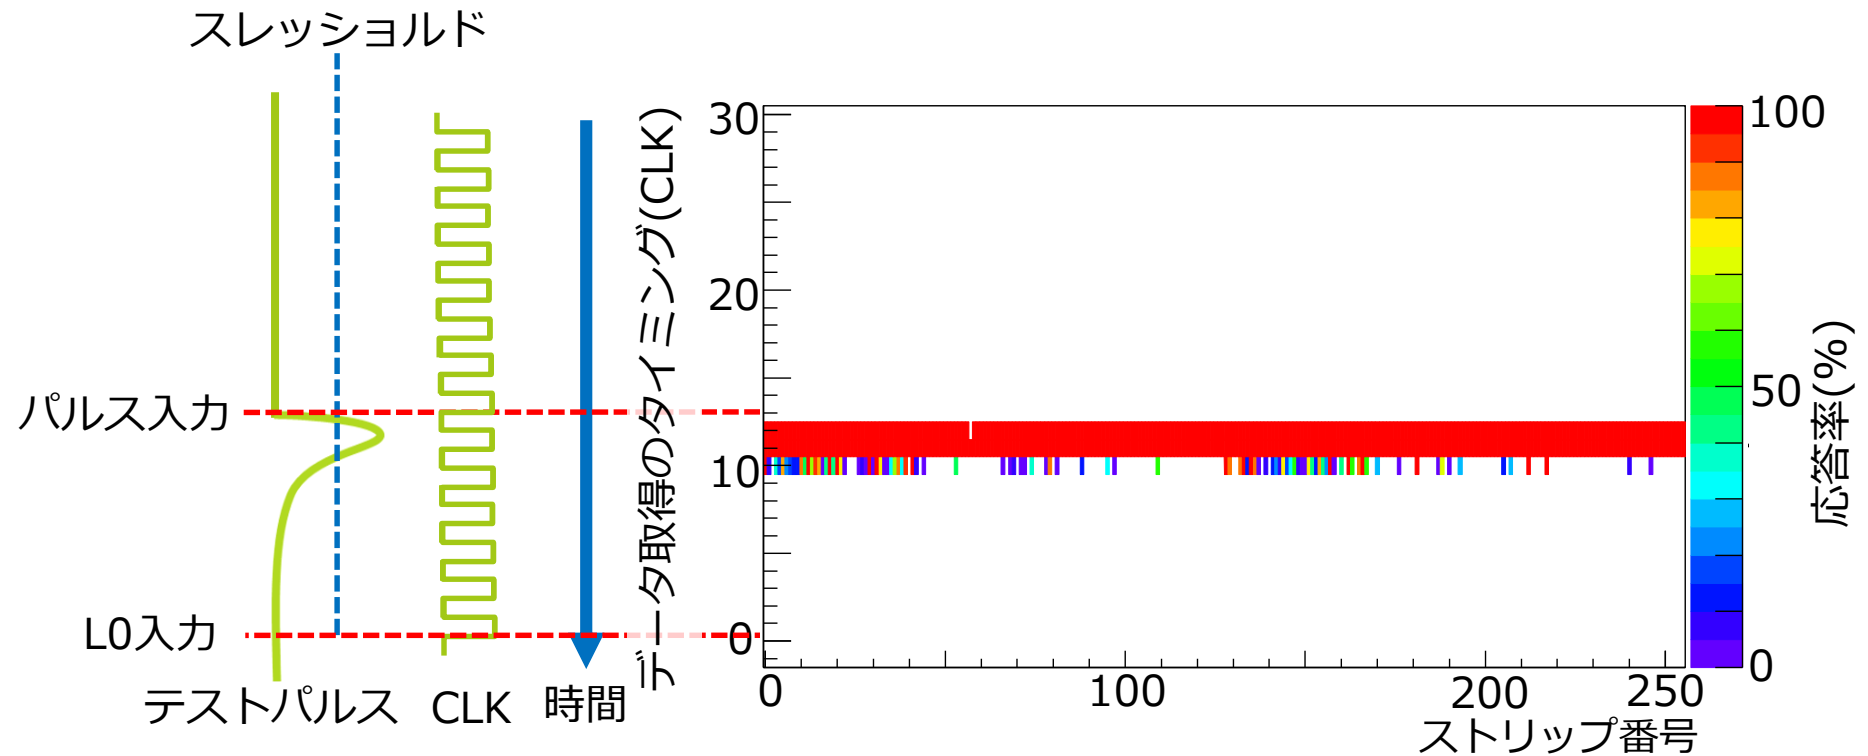
測定例

- L0に対する、データ取得のタイミングのスキャン
 - 11のタイミングで入力したテストパルスの信号が見えている
- **SEABASシステムのハードウェアは機能している**
- その他のスキャン機能の実装が次のステップ

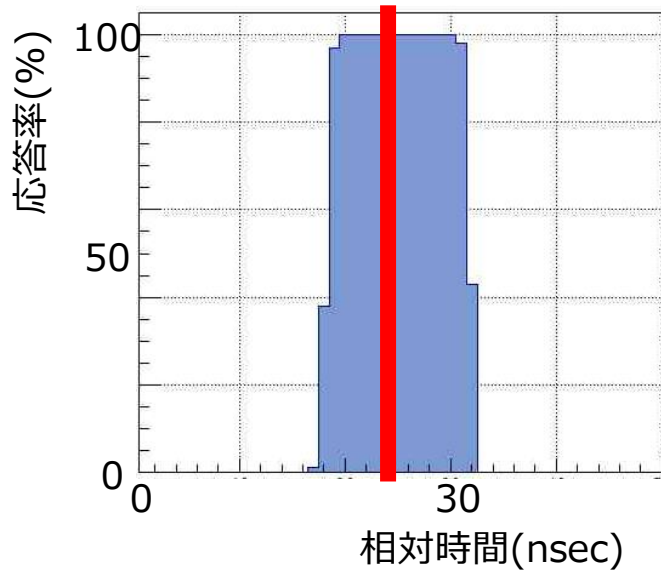
□ タイミング調整

- 全ストリップが応答するタイミングに調整する

□ 調整は問題なく行えている

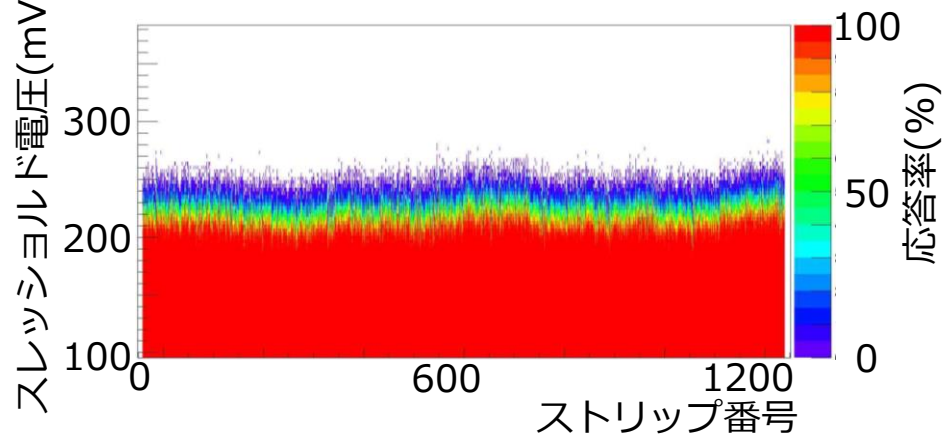
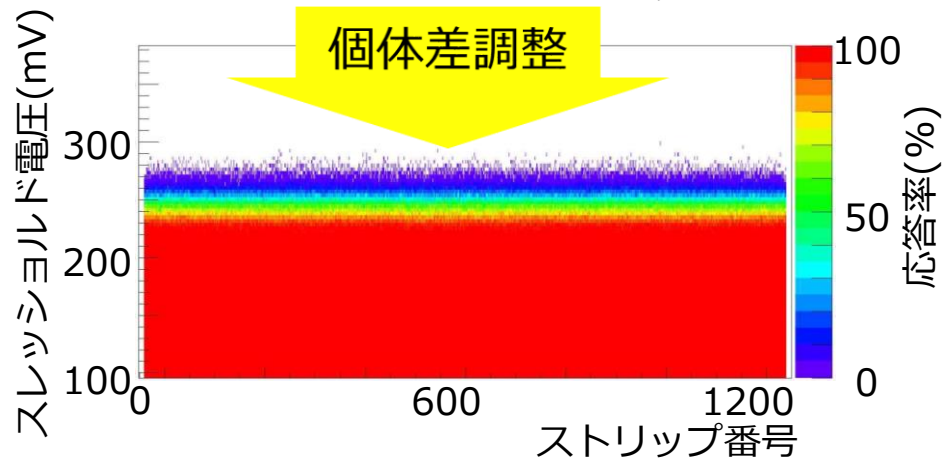
□ ストリップ個体差調整

- ストリップの基準電圧を合わせる

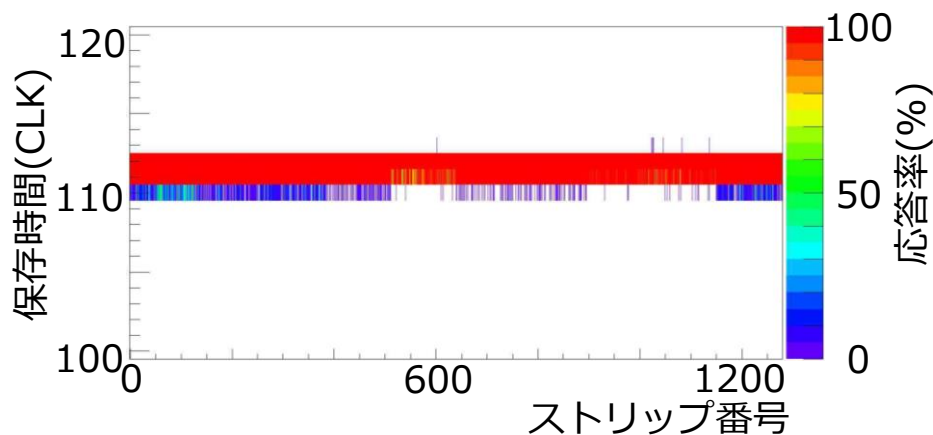
データ出力タイミング調整

- ヒット情報は一旦読み出しチップ内に保存される

- トリガー信号が来た際に、いつ保存された情報を出力するか選ぶ

- 選択すべきタイミングがプロットからも明らかである

- **タイミング調整は問題なく行える**

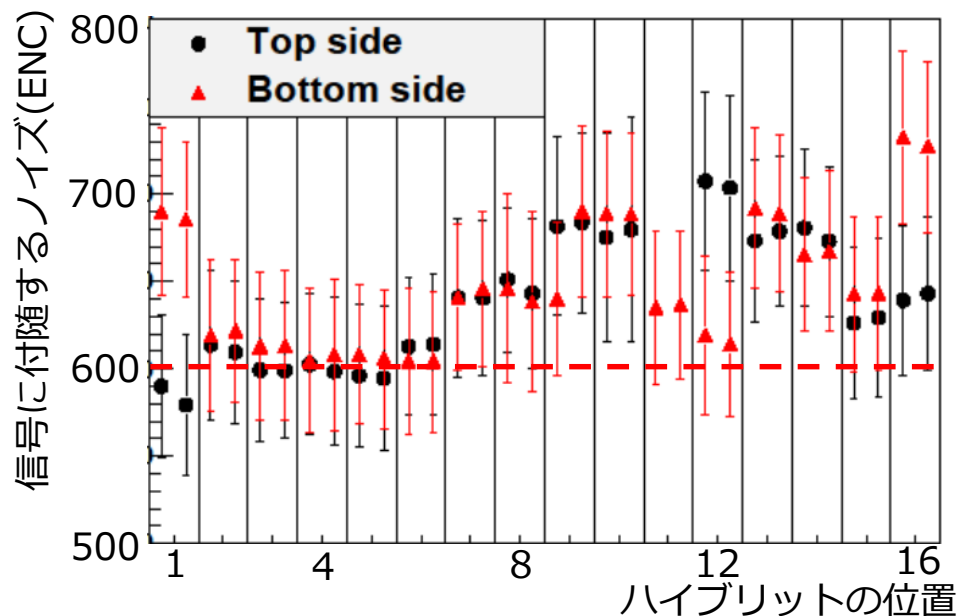
先行研究との比較

JINST 9(2014) P02003

- かけているHVは同じ
- 先行研究でも似た傾向が見られている
 - ノイズの原因は**新DAQシステム依存のものではない**と思われる

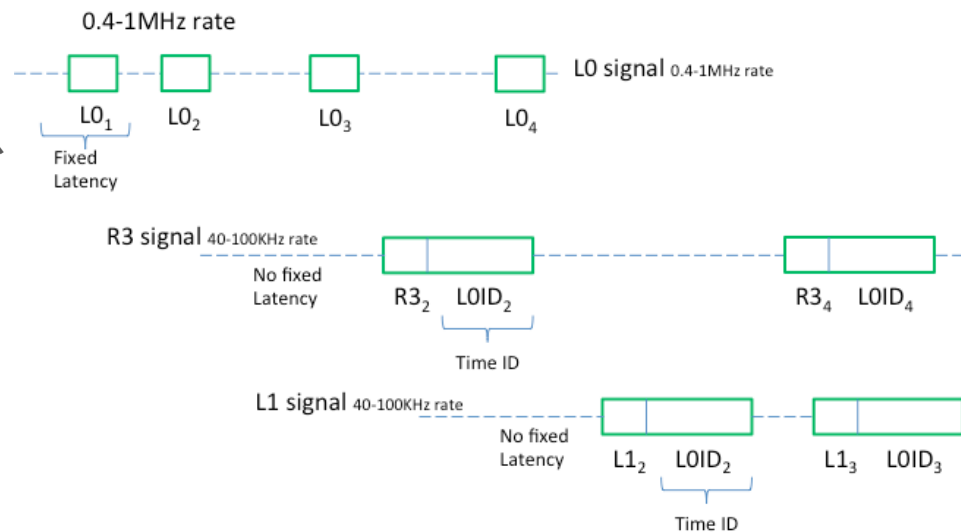
信号の変更点

- R3(Regional Readout Request)トリガーの実装
 - 以前は全チャンネルのヒット情報読み出ししかできなかったが、クラスト中心のみを出力するトリガーが実装された
 - トラックを引くためまずは少ないデータ量のみを読み出し、ATLAS全体のトリガー条件と照合して、条件に合致すれば全データを読み出すという処理が可能になった
- L0L1トリガーの実装
 - 以前はトリガーの入力後すぐヒット情報が出力されていたが、ヒット情報の取得と出力が別のトリガーとなった
 - 出力するデータ量の制限が可能になった
