# ATLAS シリコン飛跡検出器の コミッショニングについて

池上陽一、海野義信、高力孝、近藤敬比古、寺田進（高工研）

# Evaporative Heater 問題とその対応

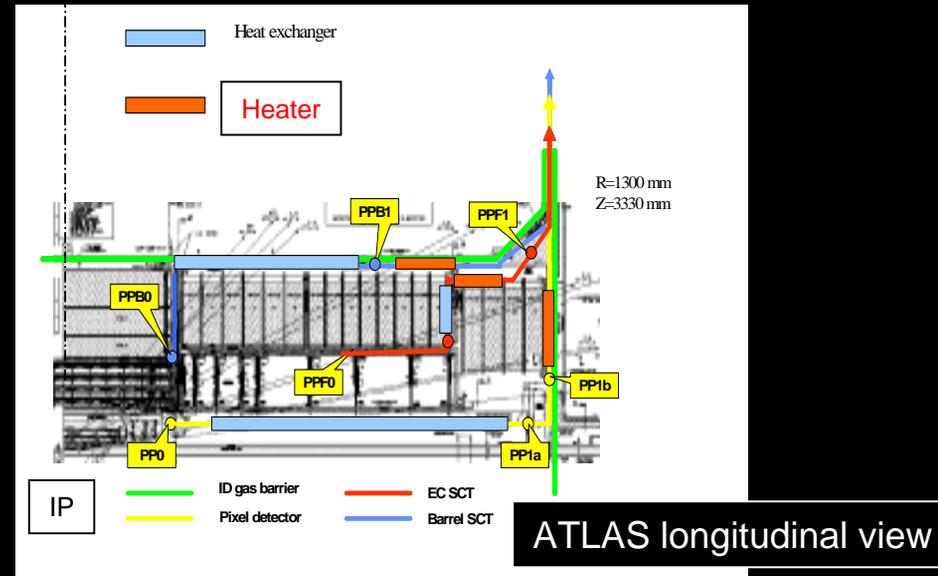
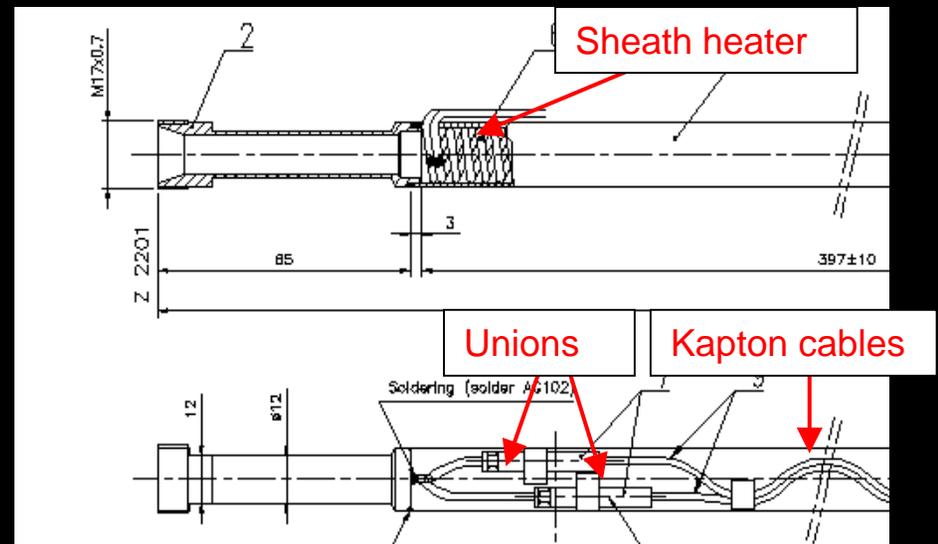
気液二層流の冷媒( $C_3F_8$ )を  
気体にする必要がある

液体のままでは、  
冷媒の停留(圧損発生)  
低温のままでは、  
戻り配管の結露

2007年2月にunionで短絡事故が発生  
(シースヒーターとリード線の結線部分)

2007年2月の短絡  
Fuse配線の不具合もあり爆裂

First fault in February. The union of a heater blew-up after few hours of operation. All non conformities (geometrical and permeability to moisture) found and corrected.

A union failed on May 7 while testing Barrel SCT in the pit. This was a “golden” union, not a single non conformity and was in operation since 5 days. It failed at start-up.
