ATLAS実験IBL検出器の インストールに向けた準備状況

'14 3/27 田窪洋介(KEK)

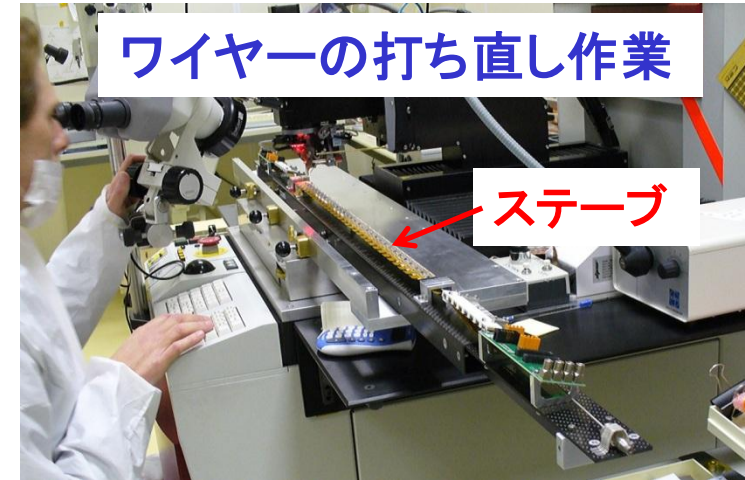
- 13枚の腐食したステーブについて約50%のワイヤーを打ち直した
 - モジュールは取り外せないなので、ステーブごとワイヤーを打ち直し
- KEKとジュネーブ大が修理後の動作試験を担当し、数々の不具合を発見
 - 修理中にFEが破損: 2モジュール
 - センサーの破損: 2モジュール
 - ワイヤーの打ち間違い: 8モジュール
- FEとセンサーに不具合のあるモジュールは全て取り替えた
- 約3か月で作業を完了 (2014年2月)

ガードリングが破損したセンサー
